# 11.00—20 轮胎产生肩空肩裂的原因分析和解决措施

吉宁华

(银川橡胶厂 750011)

**摘要** 通过对有关地区进行详细的调查,分析了 11.00—20 轮胎产生肩空肩裂的各种原因,并根据调查情况和该厂实际生产情况,对胎面花纹、帘布结构、半成品挤出尺寸、工艺等方面作了调整与改进。试验证明,这些措施对解决载重轮胎肩空、肩裂的质量问题是行之有效的。

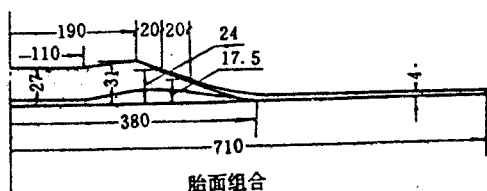
附图 调整后的“三方四块”复合胎面尺寸统计如下(见表3)。

通过调整“三方四块”复合胎面尺寸(见附图)使胎面挤出重量由原来的 23.9kg 降为现在的 22.5kg。
