# 半鼓式成型机头引起钢丝圈上抽的原因浅析

王万洪

(山东聊城生建橡胶厂 252000)

**摘要** 分析影响钢丝圈上抽的几个主要因素:帘线假定伸张值、成型机头宽度、成型机头肩部曲线、帘线成型伸张值、帘布层间级差、钢丝圈直径、帘布裁断角度,并提出相应的解决措施。

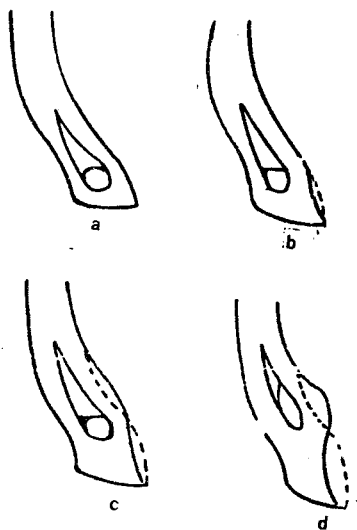
图 1 钢丝圈上抽现象示意图

(1)钢丝圈轻微上抽。从外观上看,靠近胎踵部位有局部增厚现象,胎趾上部饱满程度降低,用手触摸胎圈内侧可感到钢丝圈有移位现象。解剖后发现,钢丝圈底部胶层厚度增大,而钢丝圈形状正常,见图 1b。

(2)钢丝圈上抽明显但未松散变形。从外观上可明显见到胎圈内侧有凹陷现象,胎圈宽窄不匀,底部产生余胶。解剖后发现,钢丝圈底部胶层厚度明显增大,钢丝圈形状基本正常,见图 1c。

(3)钢丝圈严重松散变形。从外观上看,原设计的胎趾部位变形严重,形成尖角状,而子口出边,胎踵部位上移。解剖后发现,原胎圈部位材料分布已不符合设计要求,钢丝圈严重松散变形呈无规则排列,见图 1d。

a—正常胎圈曲线;b—钢丝圈轻微上抽;

c—钢丝圈上抽明显,但未松散变形;

d—钢丝圈严重松散变形
