# 汽车轮胎检测、使用、保养和损坏分析

## 第 8 讲 斜交轮胎损坏分析

马良清

(国家橡胶轮胎质量监督检验中心,北京 100039)

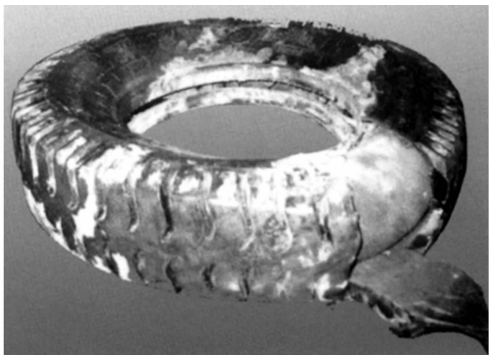
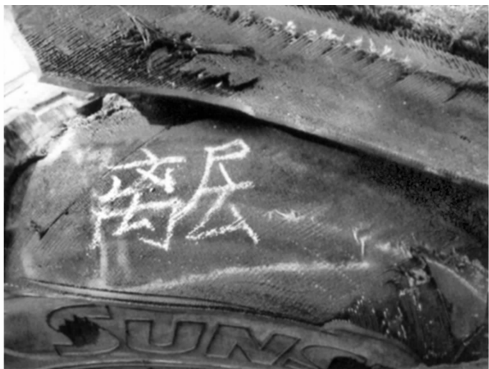
冠空主要表现为轮胎冠部脱层、胎面胶鼓起(包括胶与胶间、胶与胎体间及胎体帘布层间),如图 2 和 3 所示。其产生原因主要是生产过程中胎面胶未压实或汽油未干、空气未排尽或硫化过程中失压等。

图 2 冠空(I)

图 3 冠空(II)

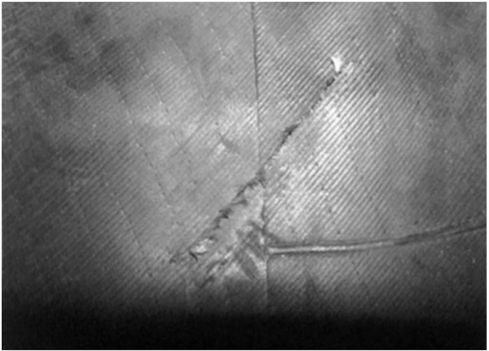
冠部胎体帘线断裂主要表现为内裂,而轮胎胎冠上无明显的撞击痕迹,如图 4 所示。其产生原因主要为胎体强度不足,如轮胎上标明 8PR,

而实际上胎体仅为 4 层单股帘线压延成的帘布。

图4 冠部胎体帘线断裂

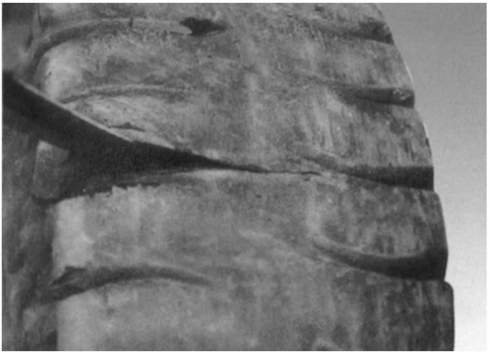
胎面胶接头裂主要表现为胎侧胶或胎冠胶间呈现坡度裂口,裂口两面光滑,如图 5 所示。其产生原因主要是半成品胶的粘合性能差或加工过程中接头未压实等。

图5 胎面胶接头裂

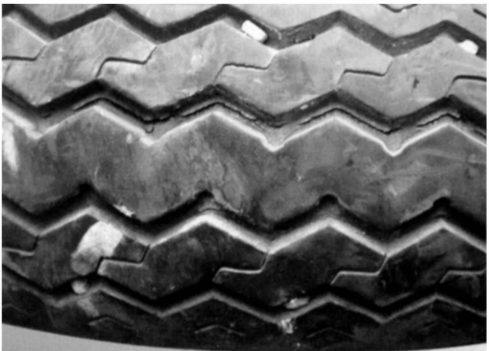
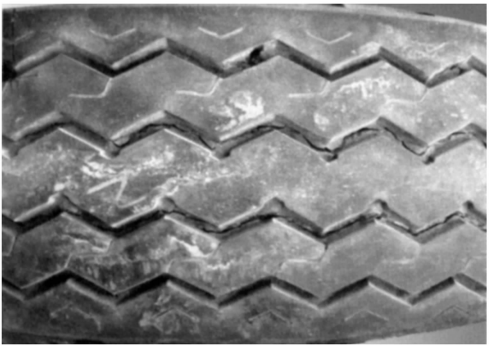
花纹沟裂主要表现为胎冠中间的两条纵向花纹沟内出现沿周向的连续裂口,如图 6 和 7 所

图6 花纹沟裂(I)

图7 花纹沟裂(II)

示。其产生原因主要是胎面基部胶过薄,胎面胶过硫或胶料过硬、过脆、屈挠性差。

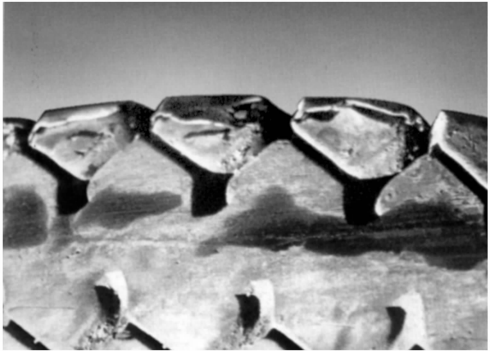
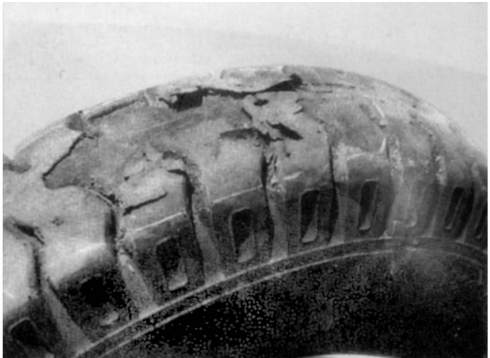
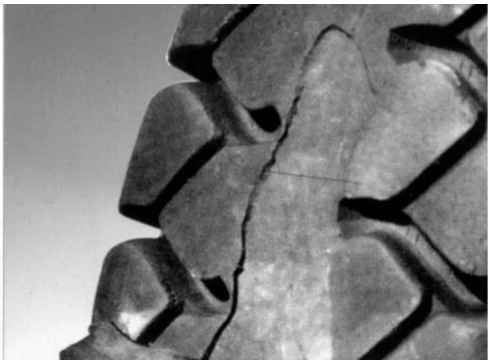
胎冠重皮主要表现为冠部胎面胶一层层地脱落,有胶末或胶片,如图8~10所示。其产生原因主要是胶料混炼不匀、返回胶配比过大以及胶料中含有杂质或油污等。

图8 胎冠重皮(I)

图9 胎冠重皮(II)

图10 胎冠重皮(III)

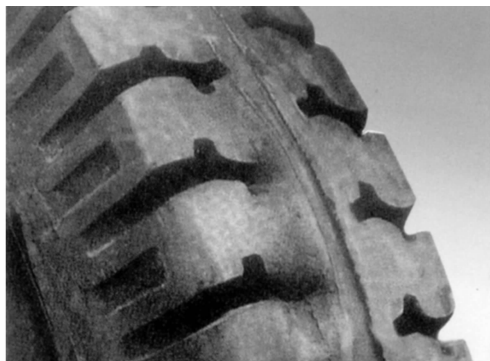
花纹圆角主要表现为冠部花纹块局部呈圆形,如图11所示。其产生原因主要是生产过程中

图 11 花纹圆角

模具排气孔堵塞、模具沾有油污和硫化失压等。

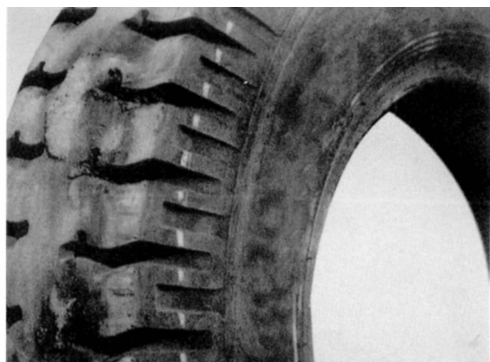
冠部花纹沟有胶料渗出,肩部大面积脱空,如图 12 所示。其产生原因主要是硫化过程中温度、压力或时间不达标造成欠硫,或混炼胶不合格。

图 12 花纹沟渗出胶料

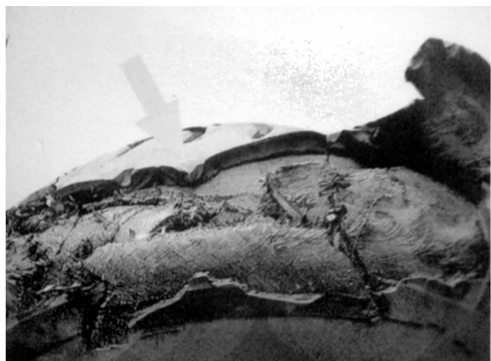
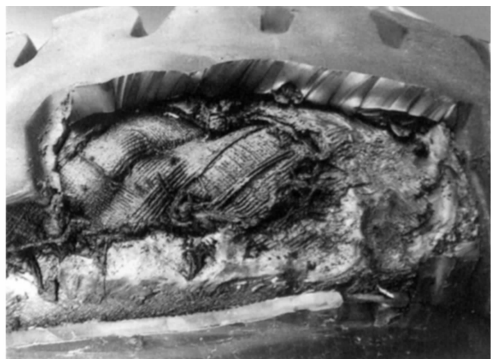
胎冠脱层爆破的爆破口好似被高温烘烤过,胎体帘线端点发黑变硬,如图 13 和 14 所示。其产生原因主要是超载、车速过快、运距过长导致轮胎生热大,即胎温过高而产生离层和帘线熔断。

图 13 胎冠脱层爆破(I)

图 14 胎冠脱层爆破(II)

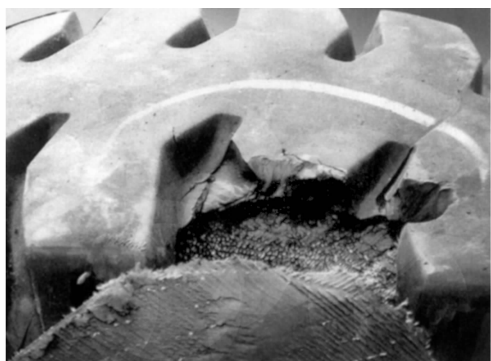
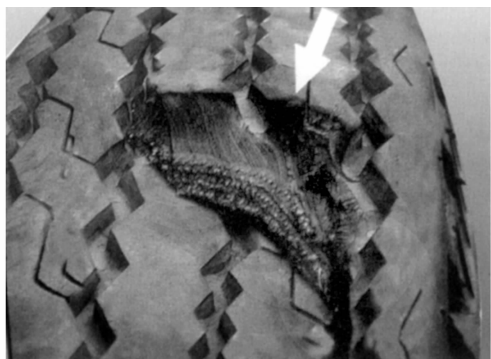
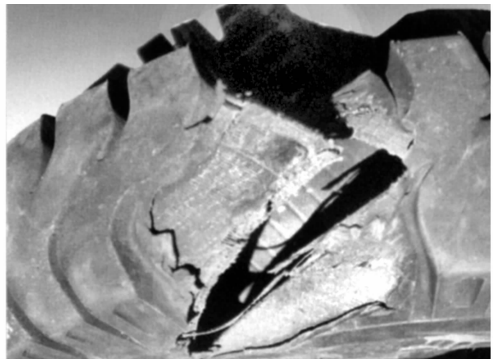
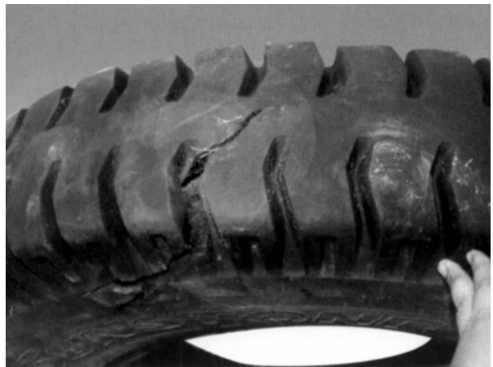
刺穿爆破的爆破口处有明显的受冲击刺割痕迹,如图 15~18 所示。其产生原因主要是司机驾驶不慎,遇障碍物没有减速绕行,轮胎被尖锐的障碍物顶撞刺穿爆破。

图 15 刺穿爆破(I)

图 16 刺穿爆破(II)

图 17 刺穿爆破(Ⅲ)

图 18 刺穿爆破(Ⅳ)

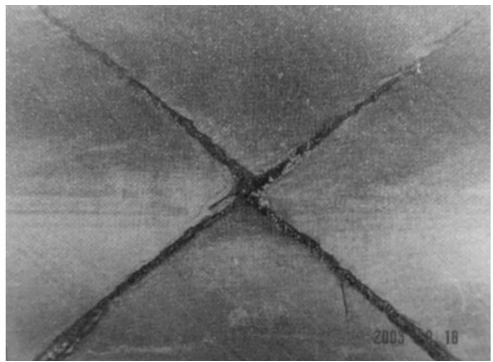
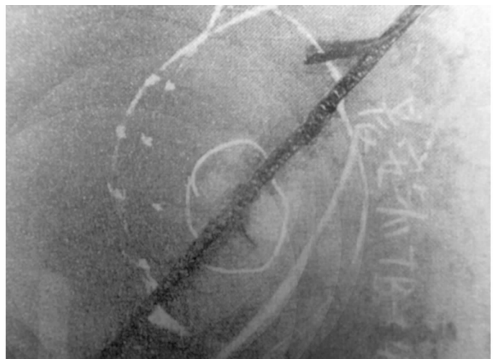
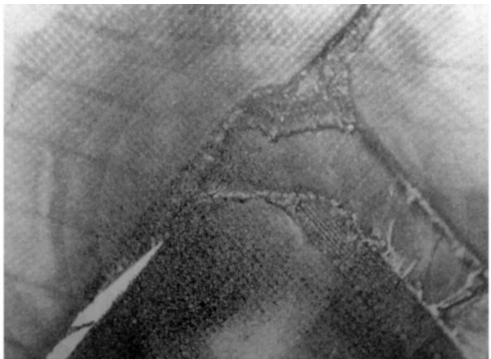
机械撞击损伤主要表现为轮胎内帘线断裂爆破,损坏处一般呈“X”“Y”和“/”形,如图 19~21

图 19 机械撞击损伤(Ⅰ)

图 20 机械撞击损伤(Ⅱ)

图 21 机械撞击损伤(Ⅲ)

所示。其产生原因主要是车辆遇障碍物未减速绕行,而被障碍物冲击顶撞。

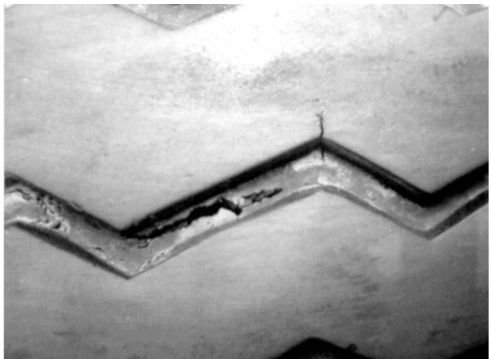
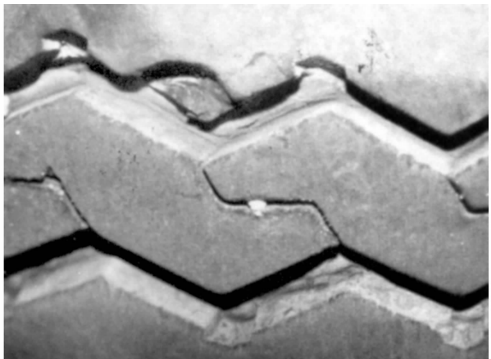
花纹沟刺伤裂口主要表现为轮胎花纹沟明显被刺伤或花纹沟裂口处夹有碎石,如图 22 和 23 所示。其产生原因主要是车辆行驶中花纹沟被碎石等尖锐物刺伤或花纹沟中嵌入的碎石未及时剔除,从而导致碎石挤压花纹沟底部,刺伤胎面基部胶,并在屈挠作用下使橡胶沿伤口延伸开裂。

图 22 花纹沟刺伤裂口(Ⅰ)

图 23 花纹沟刺伤裂口(Ⅱ)
