汽车轮胎检测、使用、保养和损坏分析

第9讲 全钢载重子午线轮胎损坏分析(续完)

马良清

(国家橡胶轮胎质量监督检验中心,北京 100039)

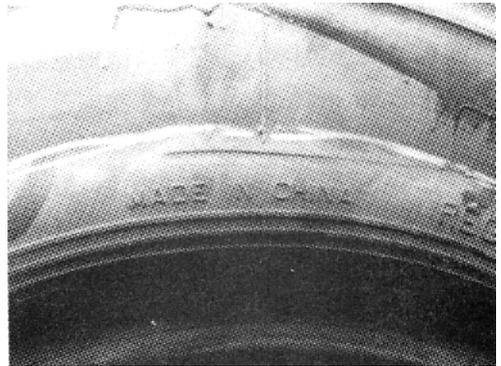
胎圈表面周向凸起内部脱层主要表现为在轮胎使用早期,胎圈反包部位出现周向脱层,用手指按压有明显的气泡感,如图 75 所示。其产生原因主要是生产过程中部件间未压实而产生气泡,或部件间有隔离介质,或反包高度设计不合理。

图 75 胎圈表面周向凸起内部脱层

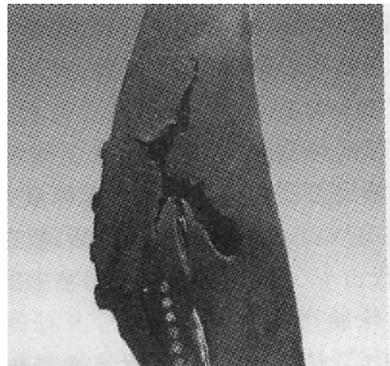
解剖后可见,胎圈内部脱层有反包端点与上三角胶间脱层(见图 76)、耐磨胶与加强层间脱层(见图 77)、三角胶与胎体帘布间脱层(见图 78)、胎侧胶与加强层界面间脱层(见图 79)、加强层或胎圈夹胶与反包端点和加强层端点间脱层(见图 80)及三角胶接头断开(见图 81)。

图 76 反包端点与上三角胶间脱层

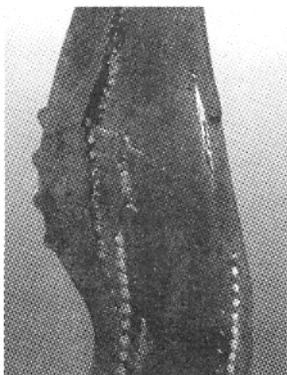
图 77 耐磨胶与加强层间脱层

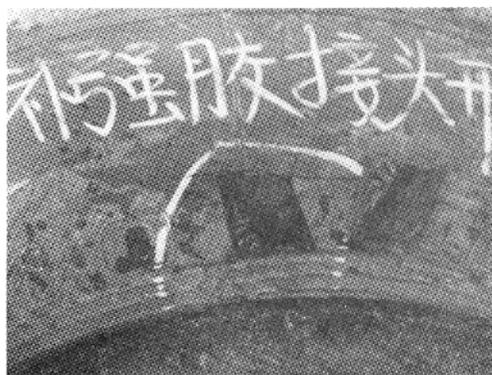
图 81 三角胶接头断开

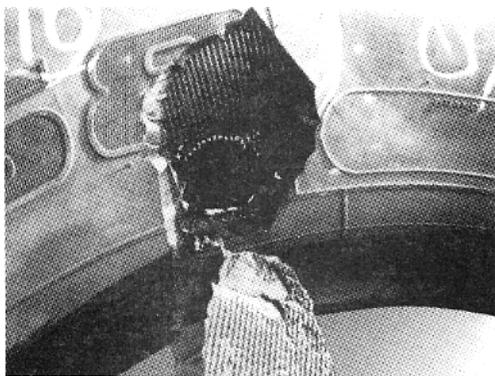
图 78 三角胶与胎体帘布间脱层

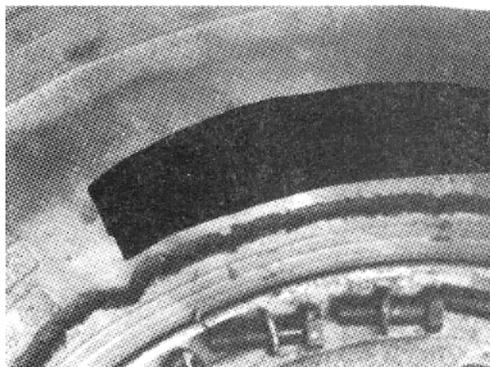
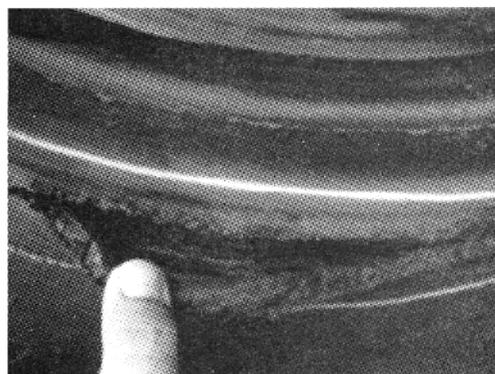
胎圈周向裂口主要表现为轮胎胎圈与轮辋结

合上部沿周向整周或断续裂口,端面整齐,反包端点钢丝散乱,有类似溶剂物析出,如图 82 和 83 所示。其产生原因主要是生产过程中反包端点未压实,或易挥发物质未挥发干净。

图 82 胎圈周向裂口(I)

图 83 胎圈周向裂口(II)

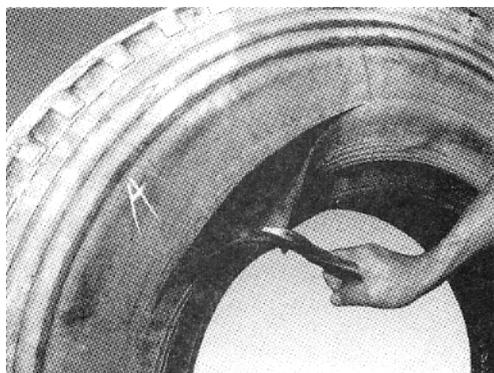
图 79 胎侧胶与加强层界面间脱层

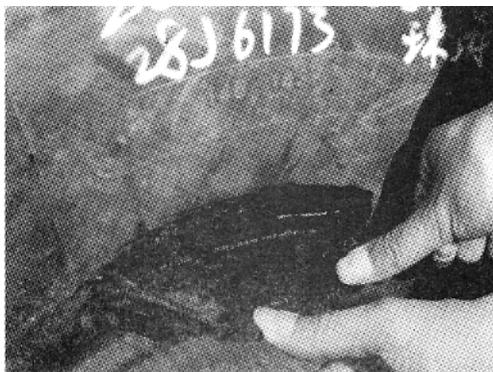
图 80 胎圈脱层

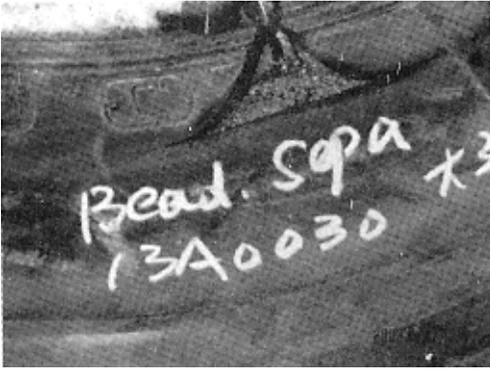
杂质裂口主要表现为胎圈与轮辋结合上部发生局部裂口,解剖后可见内部杂质,如图 84 所示。其产生原因主要是生产过程中界面间有杂质。

图 84 杂质裂口

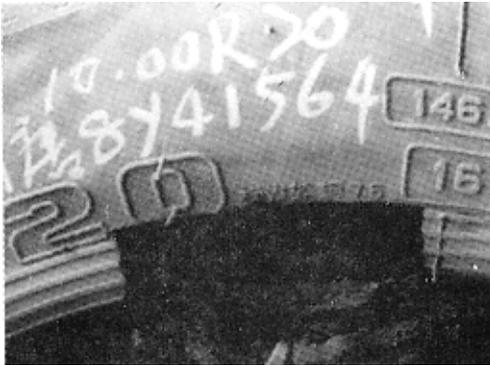
胎圈表面周向凸起主要表现为胎圈塑性变形,解剖后界面呈撕裂状,如图 85 所示。其产生原因主要是使用了窄轮辋或严重超载。

图 85 胎圈表面周向凸起

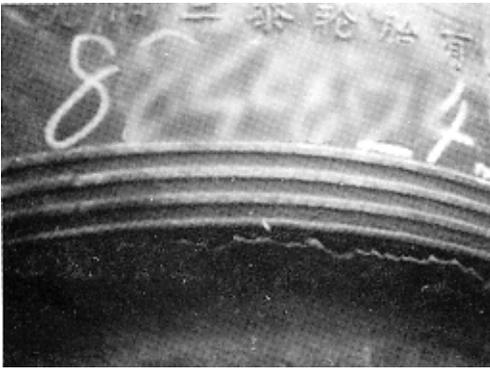
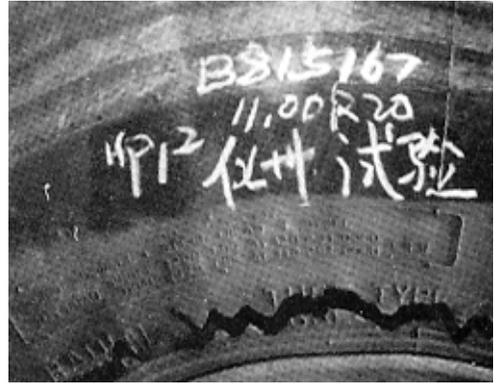
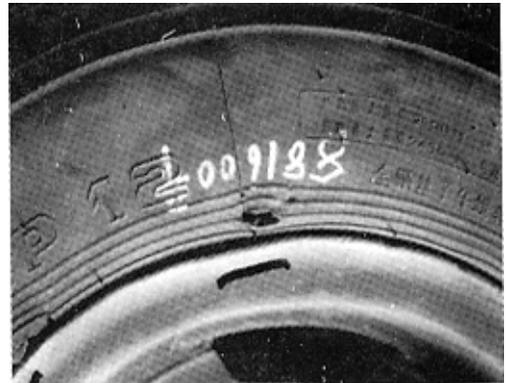
胎圈周向裂口表现为胎圈与轮辋结合上部沿周向整周或断续斜上方裂口,裂口端面不整齐,反包端点钢丝整齐,如图 86~88 所示。其原因主要为严重超载、气压偏高、轮辋不合适或局部变形。

图 87 胎圈周向裂口(II)

图 88 胎圈周向裂口(III)

图 86 胎圈周向裂口(I)

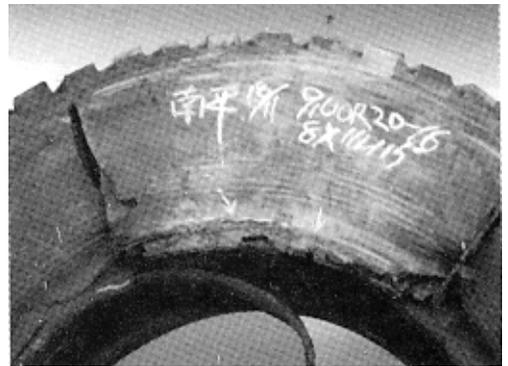
图 89 轮辋割伤

轮辋割伤主要表现为轮胎使用早期胎圈部出现较大的周向爆破口,爆破处钢丝端点及橡胶端口整齐,均无屈挠而导致的磨损,如图 89 所示。其产生原因主要是轮胎安装时轮辋不合适或轮胎未放正,外侧轮耳切割胎圈所致。

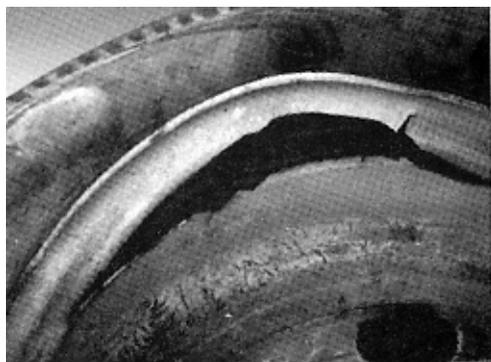
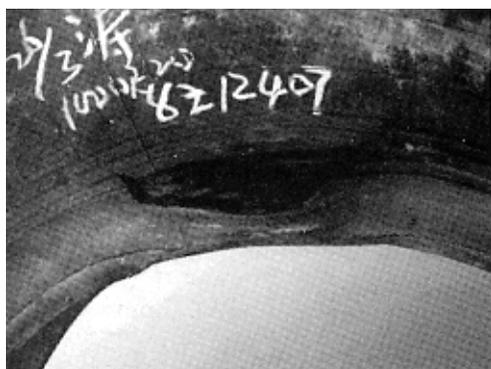
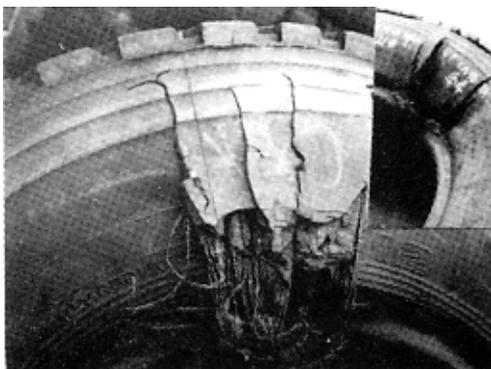
轮辋破裂主要表现为轮胎胎圈爆破处钢丝端头散乱,如图 90~92 所示。

图 90 轮辋破裂 (I)

图 91 轮辋破裂 (II)

图 92 轮辋破裂 (III)

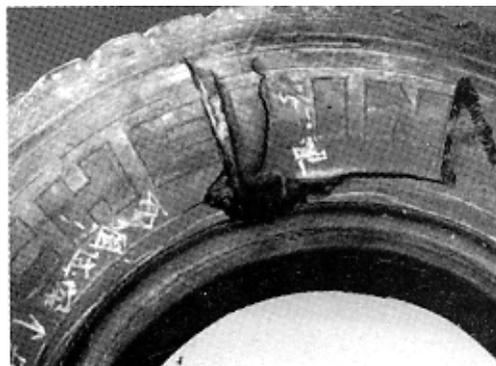
• 胎圈局部受力致钢丝抽出,如图 94 所示。

图 94 胎圈局部受力致钢丝抽出

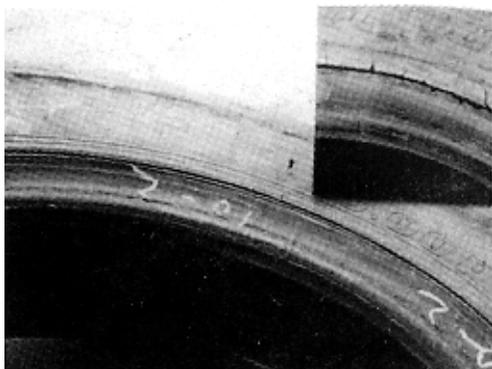
• 非标准轮辋造成周向裂口(见图 95)、钢丝抽出(见图 96)、钢丝生锈(见图 97)和局部脱层(见图 98)。

图 95 非标轮辋致损 (I)

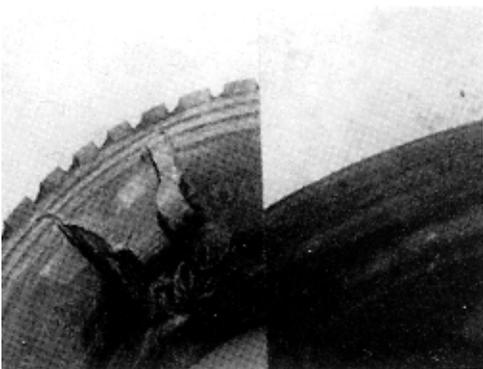
图 96 非标轮辋致损 (II)

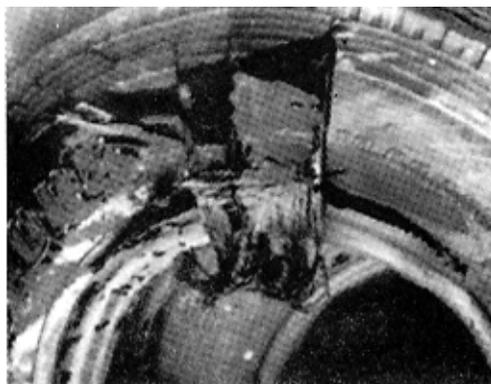
• 轮辋辐板损坏,胎侧与弹簧板摩擦生热,如图 93 所示。

图 93 轮辋辐板损坏致损

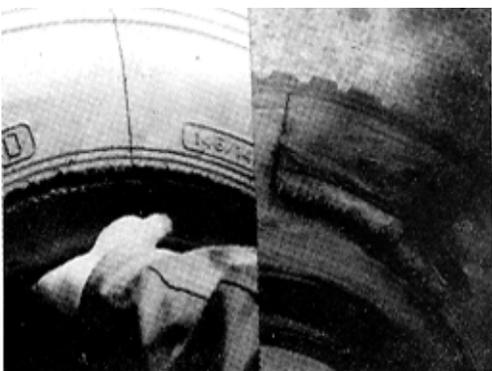
图 97 非标轮辋致损 (III)

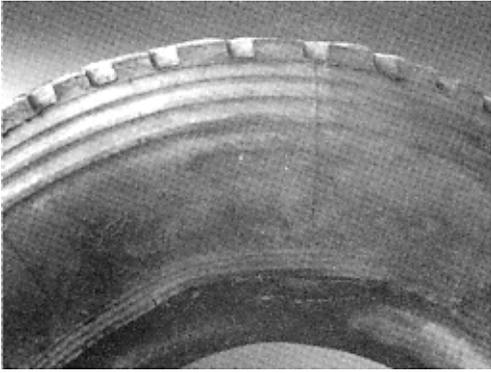
图 98 非标轮辋致损(Ⅳ)

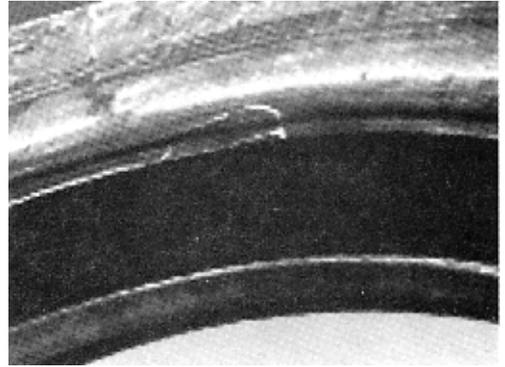
图 101 胎圈变形

胎圈变形主要表现为轮胎胎圈明显变形,一般内外侧变形不一致,如图 101 所示。其产生原因主要是使用的轮辋不正确,如使用了尺寸小于规定值的轮辋,胎圈与胎趾不能有效配合,致胎趾悬空,受力配合偏移。

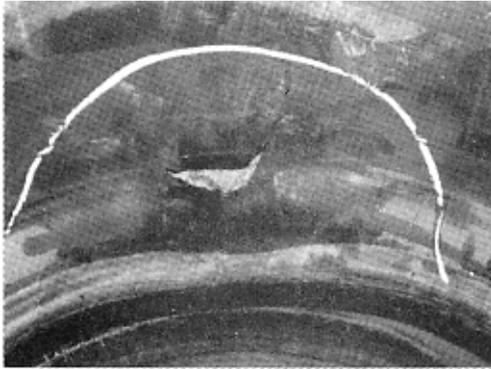
• 外侧轮耳加垫导致胎圈损坏,如图 99 所示。

图 99 外侧轮耳加垫致损

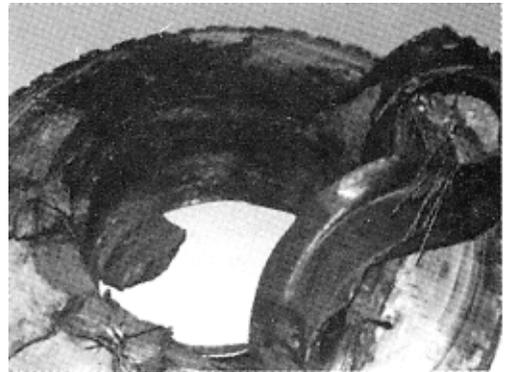
图 102 钢丝圈钢丝断裂

钢丝圈钢丝断裂主要表现为钢丝圈钢丝发生断裂,且钢丝端点有拉伸缩径现象,如图 102 所示。其产生原因主要是轮辋辐板损伤,钢丝圈局

部应力集中。

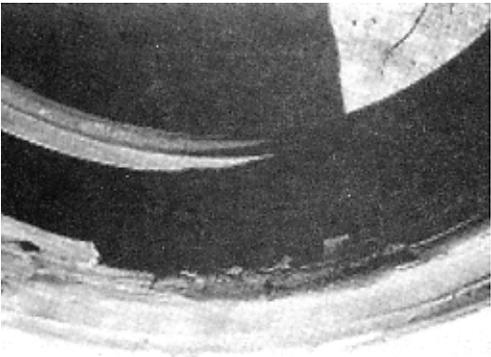
撬坏胎圈主要表现为胎趾护胶局部损坏,轮胎钢丝圈裸露,如图 100 所示。其产生原因主要

图 100 撬坏胎圈

是轮胎拆装时操作不当,撬杠撬坏胎圈。

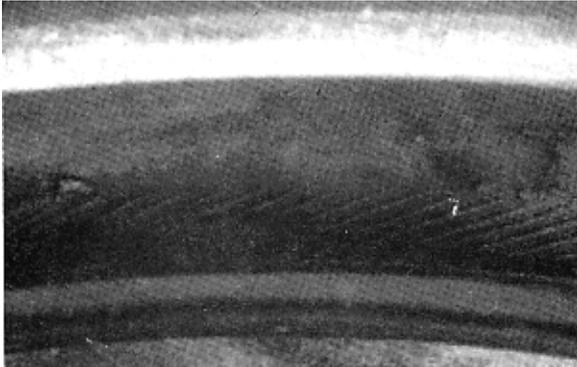
胎里凹凸不平主要表现为胎里有凸起或凹陷部分,严重时造成内胎损坏,如图 103 所示。其产生原因主要是轮胎硫化时胶囊表面崩块或有杂物。

图 103 胎里凹凸不平

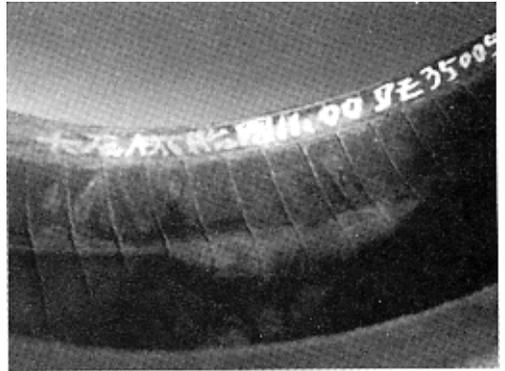
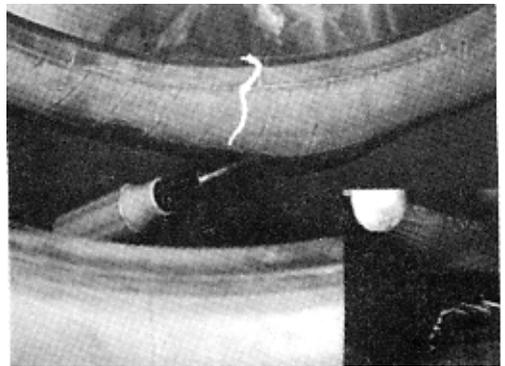
加强层端点与内衬层脱层多发生在胎圈内侧,主要表现为内衬层脱层、鼓起,解剖后界面光滑,如图 107 和 108 所示。其产生原因主要是生产过程中部件压合不实、有水分或汽油等杂质。

图 107 加强层端点与内衬层脱层(I)

图 108 加强层端点与内衬层脱层(II)

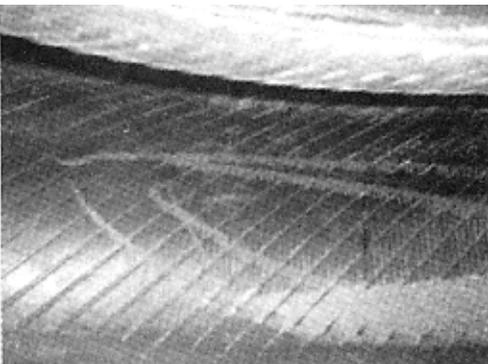
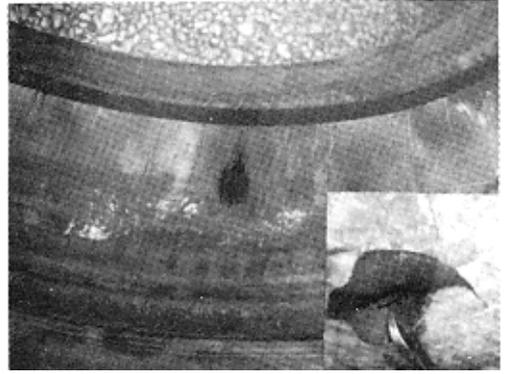
胎里露线主要表现为胎里靠胎肩和胎侧部位或整周可清楚见到胎体钢丝的排列情况,如图 105 和 106 所示。其产生原因主要是硫化时内衬

层胶料不规则流动或胎冠、垫胶等半成品尺寸不合格,导致内衬层胶与胎体帘线接触,附着力小,造成脱层露线。

图 106 胎里露线(II)

图 105 胎里露线(I)

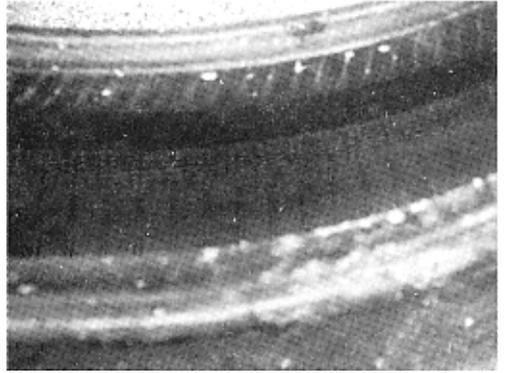
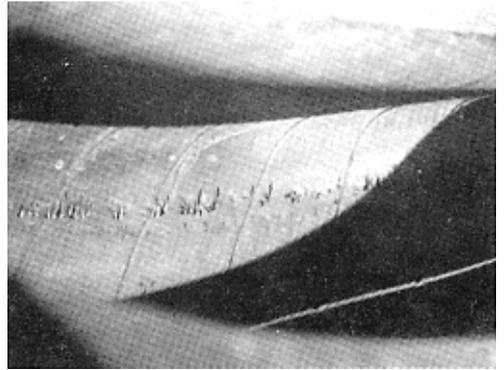
胎里周向折痕或露钢丝主要表现为胎里有明显的周向折痕,严重时有钢丝刺出,如图111和112所示。其产生原因主要是轮胎在缺气或严重超载情况下使用,胎侧屈挠过度。

图 111 胎里周向折痕或露钢丝 (I)

图 112 胎里周向折痕或露钢丝 (II)

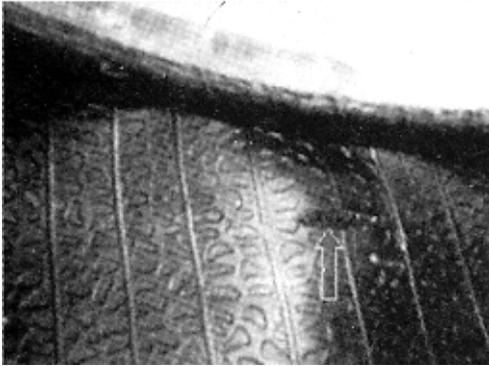
外撞内裂主要表现为轮胎内侧冠部、肩部或胎侧胎体帘线折断并发生胎里裂口,如图 109 所示。其产生原因主要是轮胎行驶中受外物撞击,变形过大造成垂直滚动方向胎里裂口及胎体帘线折断。

图 109 外撞内裂

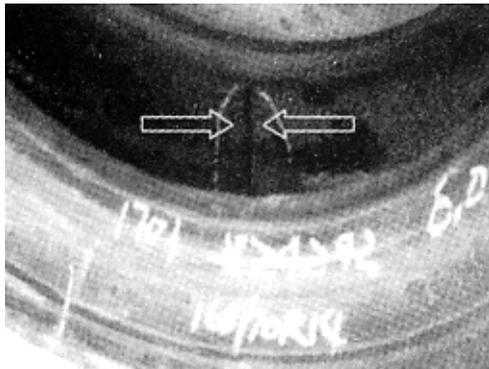
胎侧外挤内裂主要表现为轮胎沿径向裂口,一般胎侧伴有明显的擦痕或撞击痕迹,胎里则顺胎体帘线方向(子午线方向)开裂,严重时胎侧里

外穿透,如图 110 所示。其产生原因主要是轮胎使用中遇障碍物撞击,或车辆停靠路边时受挤压,或轮胎打滑时被侧边障碍物顶伤。

图 110 胎侧外挤内裂
