# 航空轮胎胎侧疤痕和裂口的原因分析及解决措施

(沈阳三橡轮胎有限责任公司, 辽宁 沈阳 110025)

**摘要:**分析航空轮胎胎侧疤痕和裂口的产生原因, 并提出相应解决措施。通过采取适量增大成型机机头鼓肩深度; 胎圈包布边缘的弧形胶条尺寸由厚 2.5 mm、宽 30 mm 改为厚 3.5 mm、宽 40 mm, 并在其上加贴胶片; 硫化前清洁胎坯表面, 并刷汽油进行打毛处理; 确保胶囊上下盘和硫化机中心机构不漏水以及模型排气性能良好等措施, 有效改善了航空轮胎胎侧疤痕和裂口问题, 提高了成品合格率。

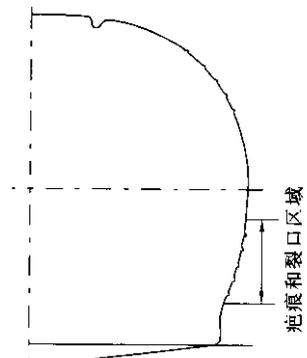
图 1 胎侧疤痕和裂口的位置

胎侧疤痕和裂口多发生在轮胎胎侧水平轴下到钢丝圈之间的区域(见图 1), 大体分为两类: 一类是类似缺胶的疤痕和裂口, 分布于胎侧表面, 通过打磨修复可以磨平, 表面只留下磨痕, 面积不会扩展; 另一类疤痕和裂口表面看上去很小, 但打磨修复时其深度和宽度均有扩展的趋势, 且越磨越大甚至无法修复。后者对轮胎成品质量影响较大, 若不采取解决措施, 极易出批量质量问题。
