# 硫化后轮胎意外损伤原因及解决措施

**摘要:**对造成硫化后轮胎意外损伤的主要原因进行分析,并提出相应解决措施。通过对分支输送带与主输送带结合处、主输送带与爬坡输送带结合处和爬坡输送带出口处重新布局,并对轮胎修剪工艺进行改进,硫化后轮胎的意外损伤现象大幅度减少,既保证了轮胎质量,又提高了企业效益。

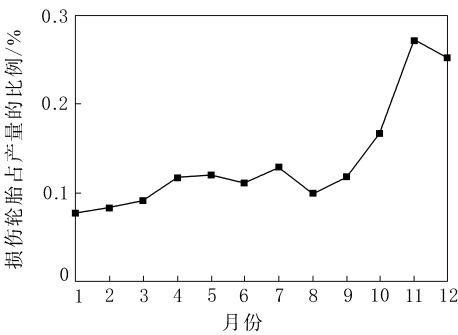
图 1 2003 年硫化后意外损伤轮胎数量占月产量比例

公司 2003 年硫化后意外损伤轮胎数量占月产量的比例如图 1 所示。2003 年,公司硫化后意外损伤轮胎合计 1 971 条,硫化后意外损伤轮胎数量平均占月产量的 0.14%,而公司自定目标为 0.10%。

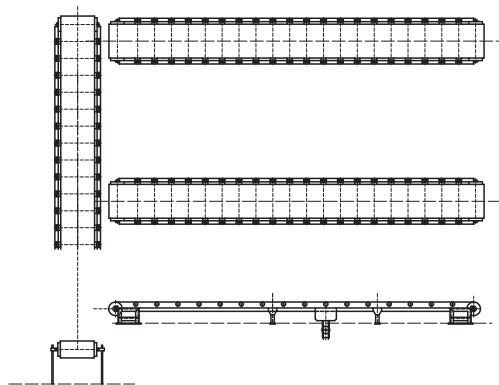
(a) 改造前

分支输送带与主输送带呈 90°相交,且分支输送带比主输送带高出两个轮胎断面宽,轮胎在此处容易翻转挤伤和擦压,造成硫化后轮胎的意外损伤。

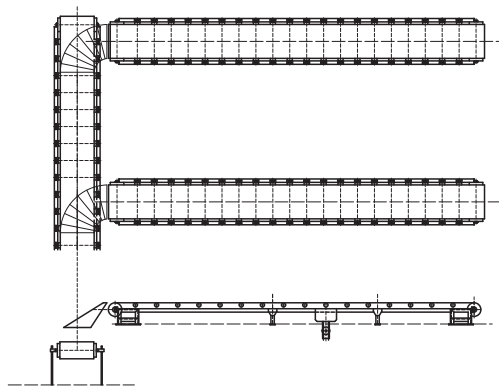
(b) 改造后

实施此项改造措施后虽然消除了轮胎翻转挤伤现象,但是轮胎擦压现象仍无法根除,硫化后意外损伤的轮胎数量仍然较大,需要进一步改进。

**解决措施:**在分支输送带与主输送带结合处安装拐弯滚道,通过拐弯滚道将分支输送带与主输送带由原来的 90°相交改造为 1/4 圆弧连接;拐弯滚道与主输送带垂直高度为 240 mm,轮胎经过拐弯滚道平稳地输送到主输送带上(见图 2)。

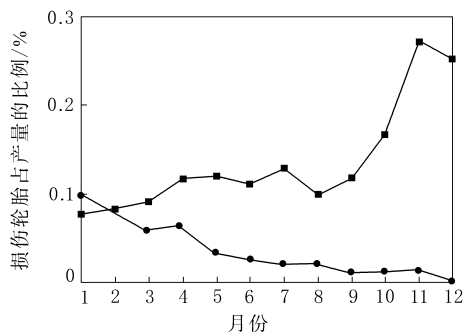
图 5 硫化后意外损伤轮胎数量占月产量的比例

从图 5 可以看出,实施改造措施后效果非常明显,硫化后轮胎意外损伤率大大降低。据统计,2004 年硫化后意外损伤轮胎合计 469 条,损伤轮胎数量平均占月产量的 0.038%。
