# 硫化罐硫化跑水的原因分析及解决措施

李延贊,梅红玖

(徐州徐工轮胎有限公司,江苏徐州 221005)

**摘要:**从水胎、小部件、轮胎模具和设备等方面分析硫化罐硫化跑水的原因,并提出相应解决措施。通过设计新型水胎嘴子、严格水胎制作工艺、改善水胎半成品存放条件、提高翻新水胎质量、合理使用水胎、保证插圈厚度、及时修理受损接嘴、增大插嘴杆槽尺寸、改善设备密封效果、加强操作人员责任心等措施,有效减少了硫化罐硫化跑水现象,提高了轮胎成品质量。

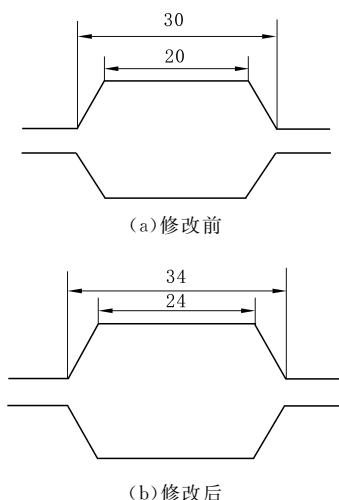
图2 插嘴杆槽示意

插嘴杆槽尺寸过小,与模具中心对中偏差大,产生别杆和压杆现象,引起内压水泄漏。此外,别杆现象产生后,嘴子眼相应扩大,嘴子所受作用力增大,嘴子结合部位极易被撕裂,造成跑水。

①修改插嘴杆槽尺寸,修改前后插嘴杆槽尺寸见图2。

②经常检查模具,及时维修不符合要求的插嘴杆槽,避免插杆偏歪。

③依照水胎牙子形状做一种保护水胎嘴子的铁皮挡片,硫化时套在水胎嘴子上,降低嘴子处受力,改善嘴子裂开状况。
