# 275/70R22.5 公交专用轮胎胎体钢丝帘线的微观界面剖析

**摘要:**对不同品牌的 275/70R22.5 公交专用轮胎使用后胎体钢丝帘线微观界面进行剖析。结果表明,  $0.20+6+12 \times 0.175$ ,  $3+9+15 \times 0.175$  和  $3+9+15 \times 0.175+0.15$  三种胎体钢丝帘线实际使用前后的破断力变化很小, H 抽出力与新轮胎相比略小。A 品牌选用  $0.20+6+12 \times 0.175$  钢丝帘线, 在胎侧屈挠区域胎体钢丝帘线内部完好无损, B 和 C 品牌分别选用  $3+9+15 \times 0.175$  和  $3+9+15 \times 0.175+0.15$  钢丝帘线, 胎侧屈挠区域钢丝帘线分别有明显的疲劳损伤现象。从 B 和 C 品牌轮胎的微观照片可以看出, 钢丝帘线有明显疲劳磨损后产生的凹槽。

Analysis on Micro Interface of Carcass Steel Cord for 275/70R22. 5 Bus Tire

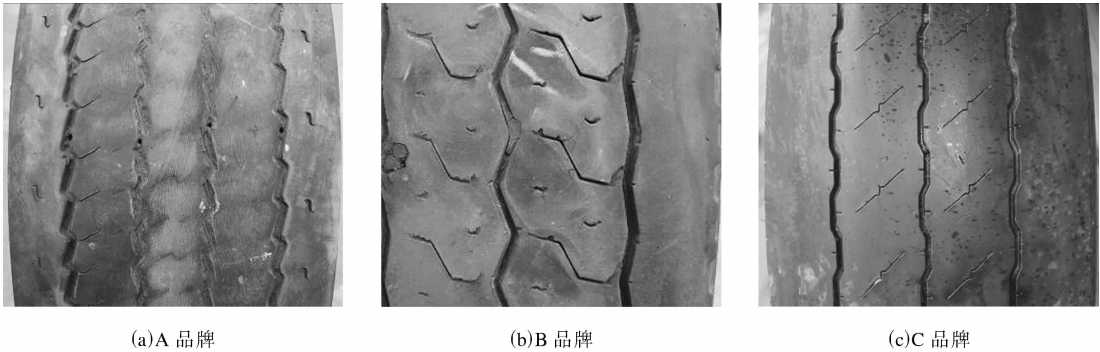
图 1 不同品牌公交轮胎使用后外观

图 1 和 2 所示。从图 1 和 2 可以看出, 轮胎胎面花纹磨损程度均为中后期、接近花纹沟底。胎面中心胶料剩余厚度均为 9~10 mm。

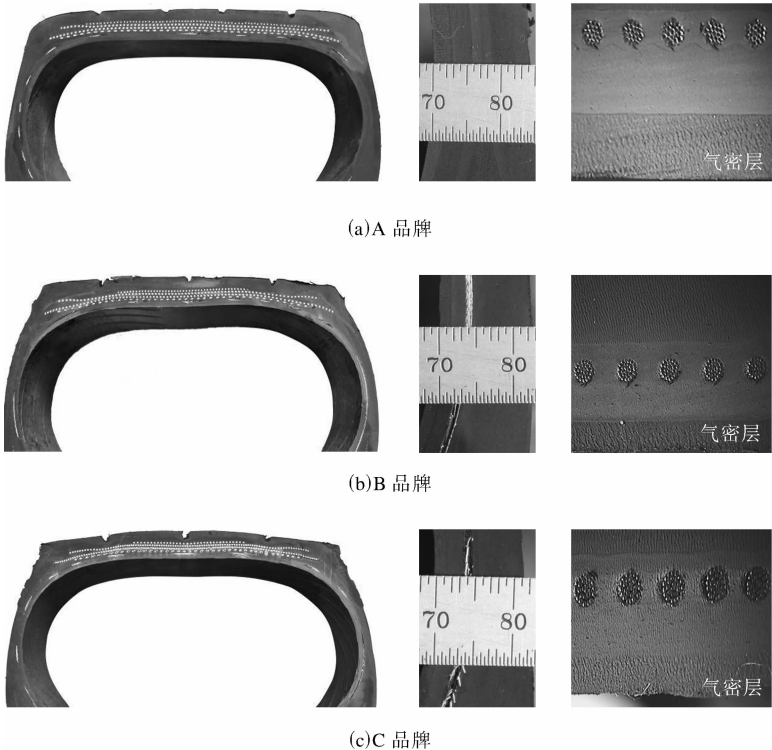
图 3 不同品牌轮胎的断面示意及界面状况

不同品牌公交轮胎的胎侧厚度对比结果如表 1 所示。从表 1 可以看出, A 品牌轮胎的胎侧总厚度明显大一些, 胎侧最薄处有 14 mm; B 和 C 品牌轮胎的胎侧厚度稍小, 为 11~12 mm。由于公交车频繁进出车站, 胎侧难免与路沿刮擦, 因此各品牌轮胎的胎侧普遍加厚, 从而有效地保护胎体钢丝帘线不被擦伤。A 品牌轮胎的内衬层和气密层加厚, 以防止轮胎漏气。不同品牌轮胎的断面及界面状况如图 3 所示。

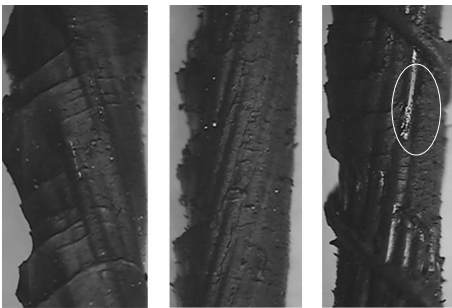
图 6 不同品牌轮胎胎体钢丝帘线附胶情况

从表 3 和图 6 可以看出, 不同品牌轮胎胎体钢丝帘线的 H 抽出力相差不大; 与 A 和 B 品牌轮胎相比, C 品牌轮胎所用钢丝帘线的附胶情况

稍差,有轻微的漏铜现象。

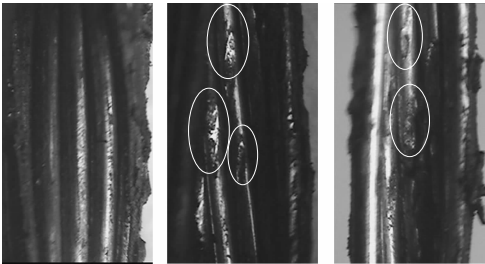
图 7 解开最外层 Z 钢丝帘线微观状况

从图 7 和 8 可以看出,轮胎解剖后,去掉附胶的胎体钢丝帘线未发现质量问题。但解开最外层钢丝帘线进行微观界面观察发现,B 和 C 品牌 2 条胎体钢丝帘线上均有不同程度的损伤,最内部芯股正常无损。

不同品牌 275/70R22. 5 公交专用轮胎胎体钢丝帘线使用后的断裂力变化较小,H 抽出力与新轮胎相比略小。不同品牌轮胎胎体钢丝帘线选用的类型、结构不同,实际使用后表现出明显差异,A 品牌选用  $0.20+6+12\times 0.175$  钢丝帘线,在胎侧屈挠区域胎体钢丝帘线内部完好无损,B 和 C 品牌分别选用  $3+9+15\times 0.175$  和  $3+9+15\times 0.175+0.15$  钢丝帘线,胎侧屈挠区域钢丝帘线解开 S/15 根、Z/9 根,之间分别有明显的疲劳损伤现象。从 B 和 C 品牌轮胎的微观照片可以看出,钢丝帘线有明显疲劳磨损产生的凹槽。

至于磨损的产生,推断其可能与公交车行驶的特殊性有关,公交车频繁地制动、加速、转弯等客观原因,使轮胎胎侧钢丝不停地受到扭转、屈挠等变形,而扭转、屈挠频率越大,越加剧了 S/Z 捻向“交叉点”相互剪切、摩擦,最终导致钢丝产生疲劳磨损,严重时直接将钢丝帘线磨断。因此公交专用轮胎胎体钢丝帘线的选用不仅要考虑成本、强度、模量、伸长等因素,还要考量钢丝结构、捻向及影响早期疲劳寿命等因素。
