# 载重子午线轮胎胎体成型稀线的原因分析及解决措施

**摘要:**分析载重子午线轮胎胎体成型稀线的原因并提出解决措施。分析表明,造成轮胎成型稀线的主要原因是接头机工作不稳定,通过对电动接头机和帘布自动裁刀进行改进、规范接头机工艺参数、制定标准化作业指导书和建立过程监控制度等措施,有效地防止了稀线废次品的产生。

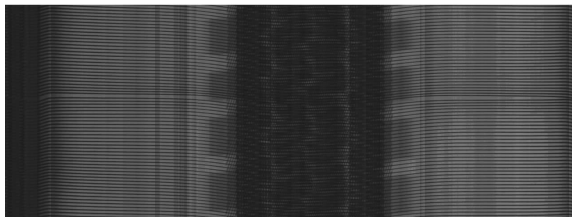
图1 贯穿性均匀稀线

同。其中胎体帘布贯穿性均匀稀线和单边均匀稀线所占比例很大,往往会以批量的形式出现,2010年其占成型稀线总数的85%;而接头中部岔一根钢丝和胎体单边劈缝类型的稀线出现的数量不大,随机性、偶尔发生,占成型稀线的15%。

通过大量数据的对比分析得出,胎体帘布贯穿性均匀稀线和单边均匀稀线主要是由于接头机工作不稳定造成的,而接头中部岔一根钢丝和胎体帘布单边劈缝类型的稀线主要是由于操作不当造成的。

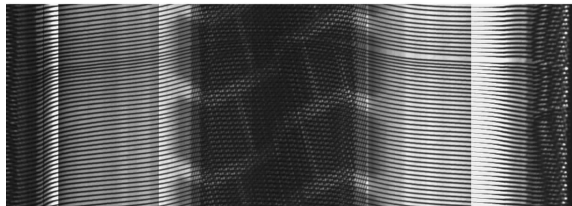
图2 单边均匀稀线

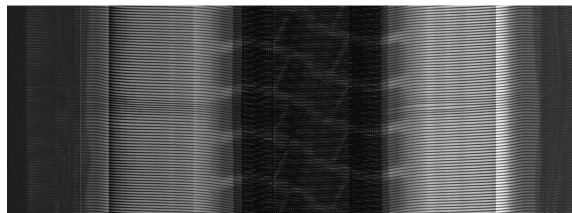
图3 接头中部岔一根钢丝稀线

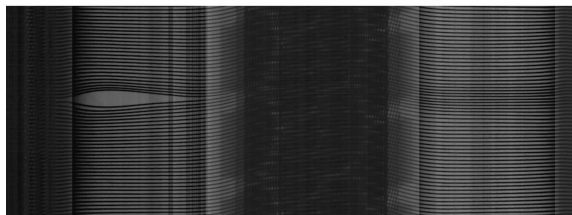
图4 胎体单边劈缝稀线

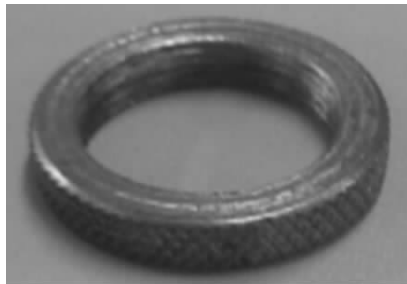
改进前调压螺栓锁紧螺母为圆形碎花螺母(见图 6),拧紧时不好发力,锁紧螺母锁不紧调压螺栓,螺栓长度会发生变化,导致压力不稳定。将其更换为多边形螺母(见图 7),可以使用扳手等工具进行拧紧,锁紧效果好。

图6 圆形碎花螺母

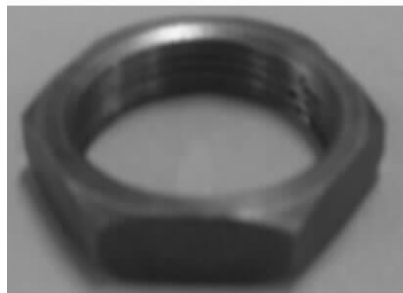
图7 多边形螺母

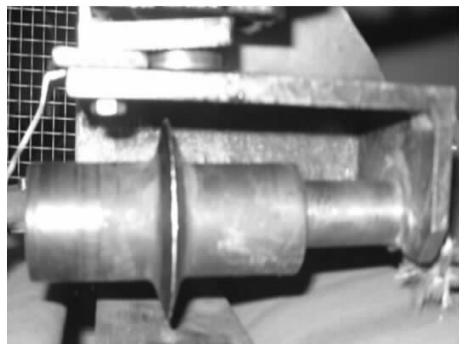
(1)VMI成型机的帘布裁刀只采用单边刀架固定(见图8),加热管没有固定的支架,容易脱出导致短路或故障。

图8 改前支架

这两个因素导致V成型机的稀线废次品发生比例高于M成型机。

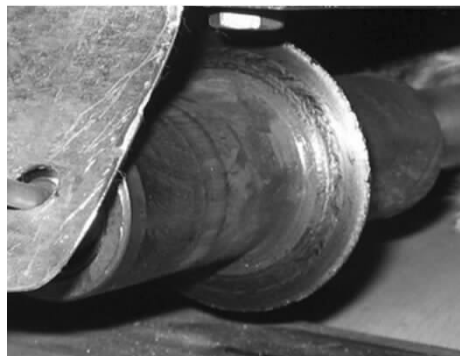
(2)帘布裁刀刀口角度大,刀面深度浅(见图9)。

图9 改前刀口

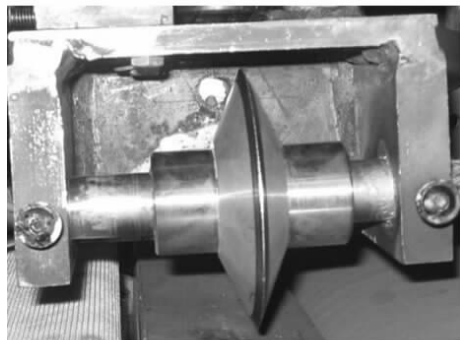
图10 改后支架

通过分析验证,将V成型机帘布裁刀采用双支架(见图10)支撑,可以有效地将加热管进行稳固。减小裁刀刀口角度,提高刀面深度(见图11),更利于裁断。

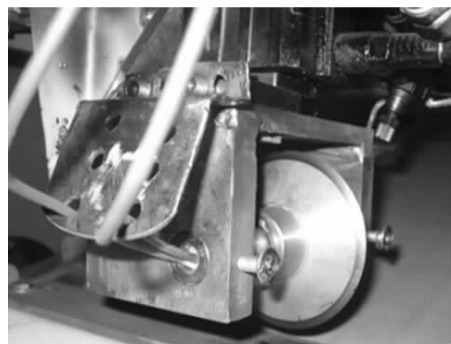
图11 改后刀口
