应用有限元分析法解析0°带束层结构

侯丹丹,张娟,王飞

(杭州朝阳橡胶有限公司,浙江 杭州 310018)

Analysis of 0° Belt Structure by Finite Element Analysis

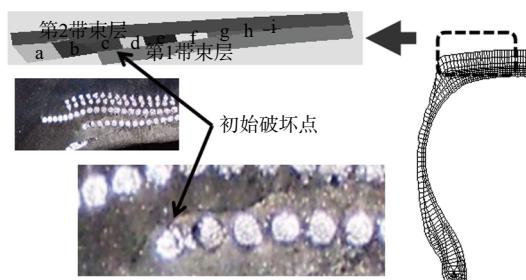
图3 0° 带束层结构的典型故障

结合实际退赔轮胎的破坏情况(如图3所示),

将实际轮胎的破坏界面放大,与有限元模型进行对比可以看出,引起破坏的初始点在c和d单元处,因此对这几个单元着重进行数据整理和分析。

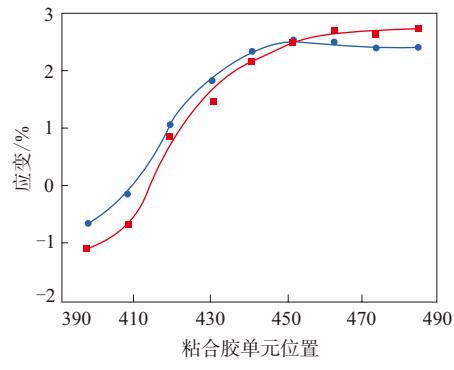
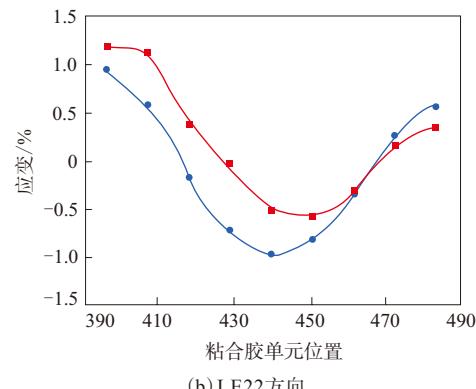
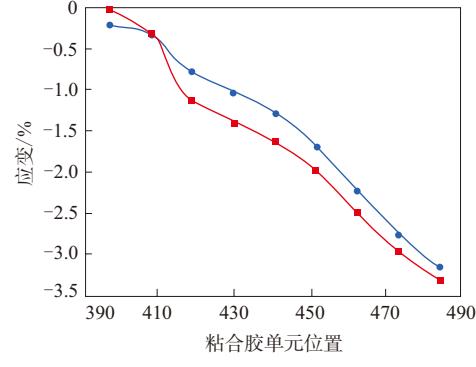
图4 不同方向负荷、充气状态下的应变对比
动,致使非粘合界面裂口,破坏发生,如图6所示。

粘合胶所在单元不同方向的应变和剪切应变分析(充气压力均为930 kPa,负荷为3 550 kg)如图4和5所示,充气、负荷状态下各应变分量的应变情况见表1。LE11, 22, 33, 12, 13和23分别指代y, x, z, yx, yz和xz方向。

(1)无论何种主应力分量都是在基准值上下小范围内反复变形,因此不能认为是引发破坏的导火线。但LE11要素b-c间的拉伸压缩形成变化点,从而成为端点处引发剪切变形的主要原因。

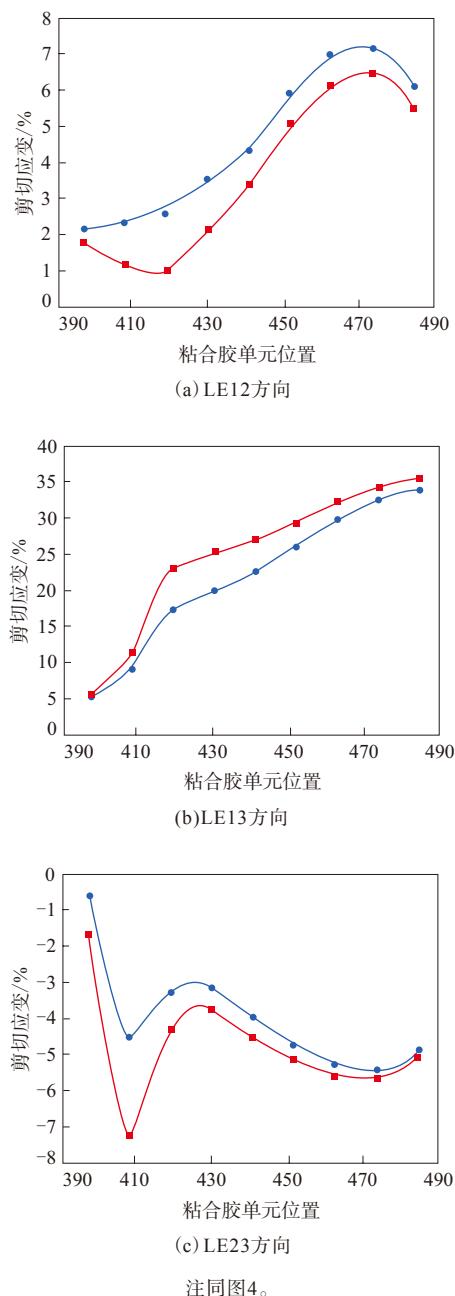
图5 不同方向负荷、充气状态下的剪切应变对比

(2)剪切应变分量LE23处于压缩一侧,有一定反复变形量,可以认为是引发故障的原因。

(3)剪切分量LE13变形量大。LE13为带束层层间内部分量,因此与破坏后的成长速度相关联。

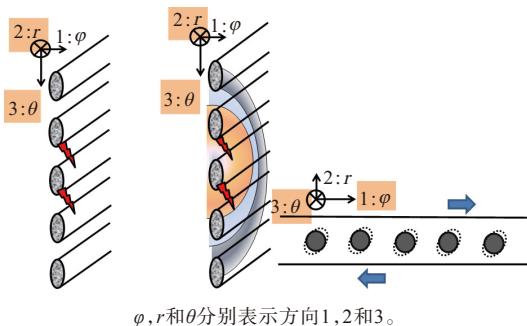
图6 第1带束层端点为初始点引发破坏的机理

由应变场和破坏轮胎断面解析可以判断以第1带束层端点为初始点引发破坏的机理如下。

第1步:带束层端点的断裂面上,剪切LE23活

第2步:由剪切应变LE23向剪切应变LE13方向逐渐成长。LE13的变化量很大,从而导致轮胎的快速破坏,即LE23是裂口发生的源头,LE13为裂口发展推波助澜。

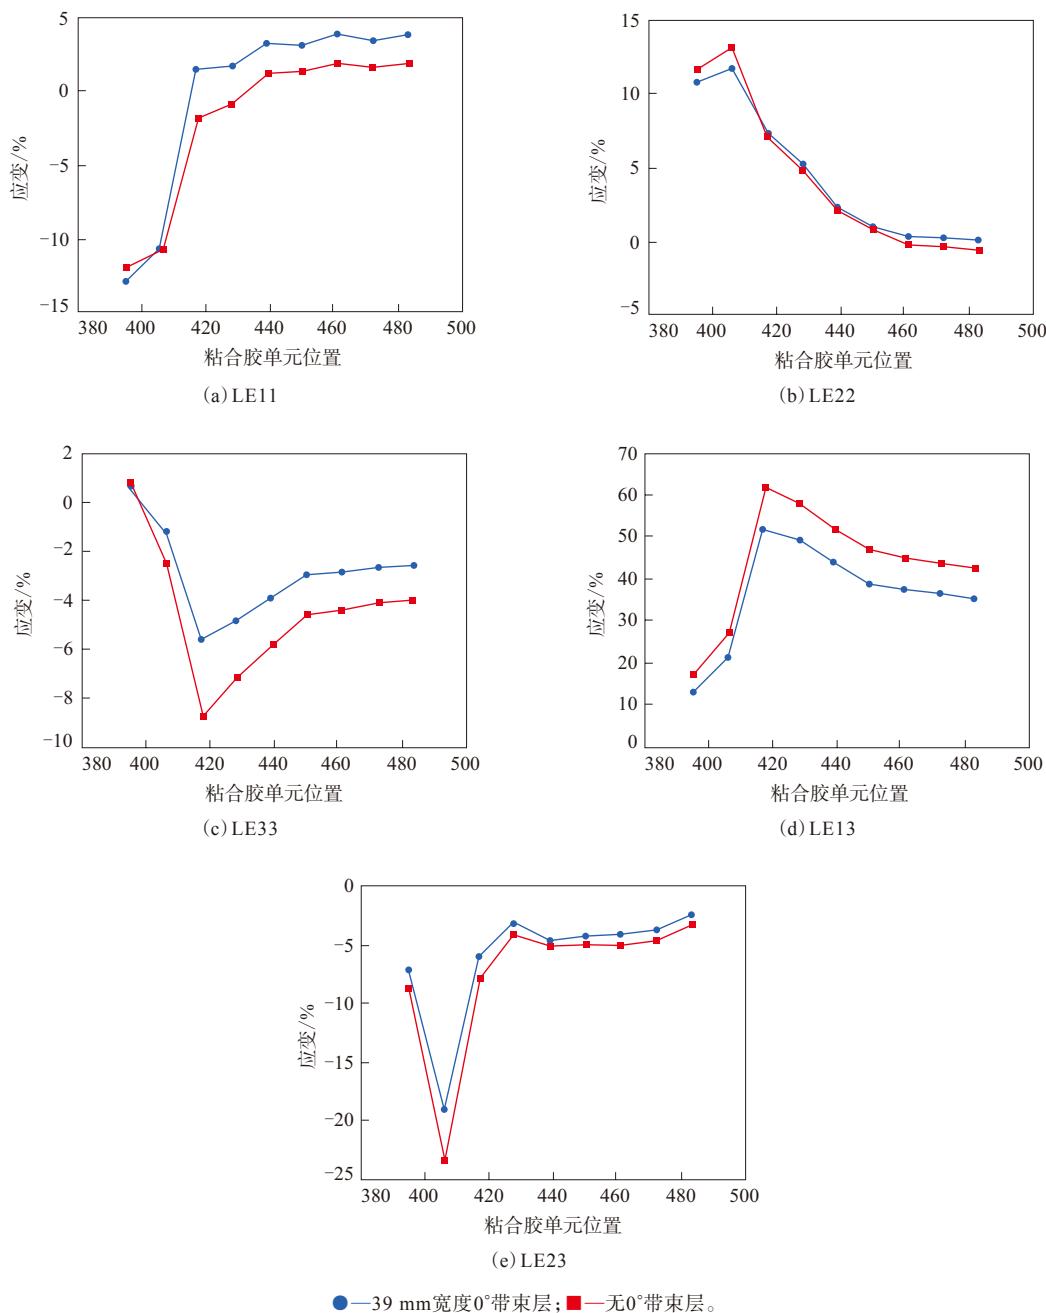
图7 各方向有无 0° 带束层的应变对比

各方向的应变分析如图7所示。从图7可以看出,对于第1和第2带束层间的隔离胶而言,具有0°带束层结构的剪切应变LE11在拉伸侧比无0°带束层结构有明显增加;LE22无明显变化;LE33在压

缩侧明显减小。因此,推测通过0°带束层的配置,能够抑制第1和第2带束层周向角度的变化。

从图7还可以看出,因为0°带束层的配置,第1和第2带束层的周向角度被抑制,并且抑制了对不良发生和加剧带来较大影响、含周向成分的剪切应变LE13和LE23。

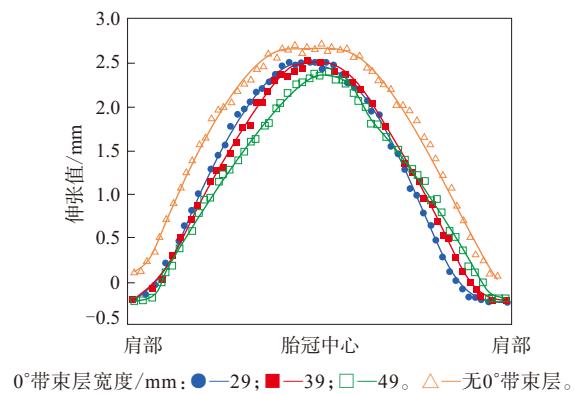
图8 带束层宽度对轮胎冠弧径向伸长的影响

进行了3组不同0°带束层宽度和无0°带束层结构对轮胎冠弧影响的有限元分析,结果如图8所示。由图8分析可以得出:通过0°带束层的配置,不仅抑制了胎肩部、也抑制了胎冠中心部的径向伸张;0°带束层宽度越大,抑制中心部径向伸张的能力越强;0°带束层宽度对带束层之间的破坏度无直接影响。

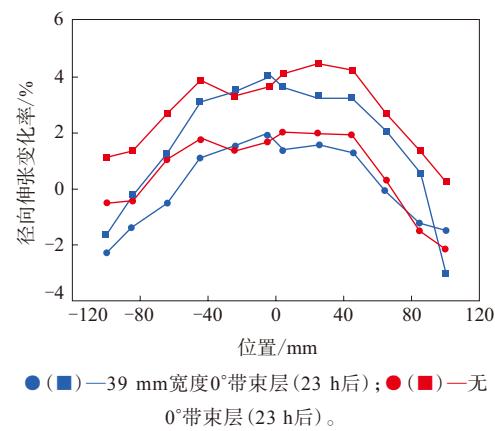
图9 有无0°带束层的轮胎冠弧各点充气时的变化率

39 mm宽度0°带束层与没有0°带束层配置的轮胎冠弧各点在充气时的变化率及连续测试23 h后的径向伸张变化率如图9所示,充气压力为930

kPa。由图9可见:由于测试误差等原因,轮胎下模接近胎冠中心有两点异常,其他点测试结果与模拟分析的趋势一致;在同一试验机上连续测试23 h后,其差异化明显加剧。
