# 全钢载重子午线轮胎两鼓成型机上胎侧耐磨胶打褶的原因分析及解决措施

**摘要:** 分析采用两鼓成型机胶囊成型鼓生产的全钢载重子午线轮胎在成型过程中产生胎侧耐磨胶打褶的原因, 并提出相应解决措施。通过采取使用表面深度为0.5 mm的网格状胶囊、根据轮胎规格调整成型鼓反包胶囊扣胎圈后的预充气压力、确保成型鼓反包胶囊与助推胶囊充气后胎圈外侧的帘布端点和钢丝包布端点直立以及反包臂摆入后反包轮的落点与成型鼓扇形块膨胀撑起后表面的距离控制在2~5 mm等措施, 有效解决了全钢载重子午线轮胎两鼓成型机上胎侧耐磨胶打褶问题。

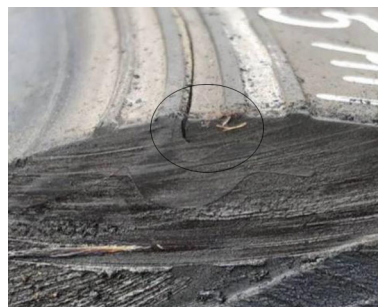
轮胎在正常使用过程中出现胎圈裂口现象, 缺陷位于轮胎装配线上方约40 mm处, 裂口深度约为3 mm, 呈轮胎周向分布。通过对轮胎断面分析确认, 胎圈裂口位置对应于胎侧耐磨胶打褶位置,

(a) 胎圈裂口

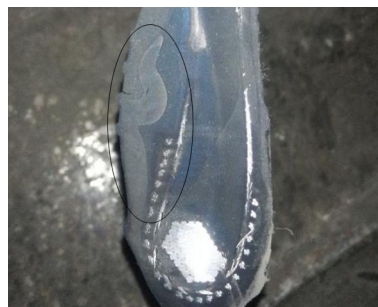
(b) 耐磨胶打褶位置

图1 胎圈裂口位置对应于胎侧耐磨胶打褶位置

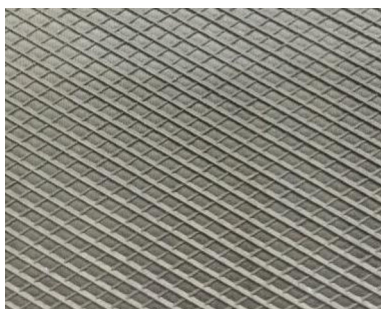
侧反包时需要使成型鼓反包胶囊充气膨胀,胎侧部件与反包胶囊充分附着,进行反包动作时,胎侧部件可以均匀延展,然后通过助推胶囊的辅助实现胎侧反包过程,如果在反包过程中出现反包胶囊充气后胎侧部件向下滑移的情况,则会增加胎侧耐磨胶打褶的风险。

(a) 浅花顺纹胶囊(胎侧反包效果不佳)

解决措施:控制胎侧部件与成型鼓反包胶囊之间的附着力。由于胎侧部件须符合设计要求,因此需要对成型鼓的反包胶囊进行优化,以便提升两者之间的附着力。采用表面深度为0.5 mm的网格状胶囊,可以增大胎侧部件与成型鼓反包胶囊之间的摩擦力,从而提高附着力。图2示出了成型鼓胶囊花纹形式与胎侧反包效果的相关性。

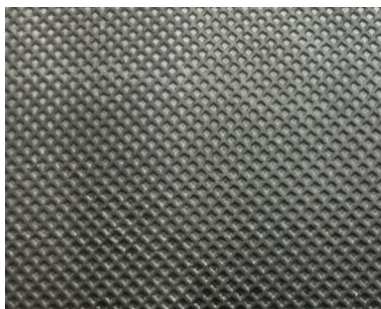
(b) 深花平纹胶囊(胎侧反包效果良好)

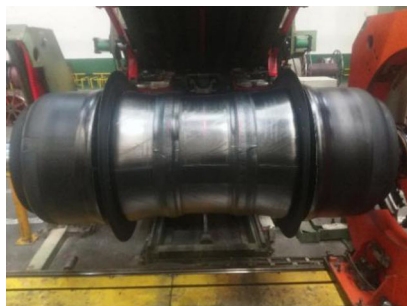
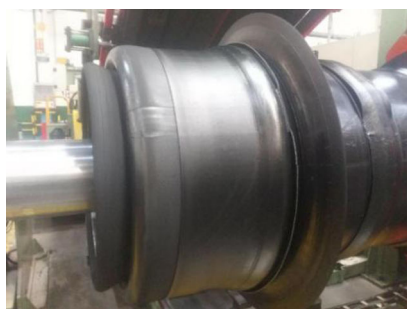
图3 成型鼓反包胶囊预充气

(2) 成型鼓反包胶囊预充气不合理。胎坯成型过程进行至“扣胎圈”时,成型鼓扇形块会带动成型鼓胶囊膨胀撑起,此时成型鼓直径增大45 mm,成型鼓膨胀位置的胎侧部件会出现局部膨胀现象,导致此处发生胎侧抽动,造成胎侧部件出现滑移,反包胶囊充气后,胎侧部件滑移位置出现胶料堆积的现象,增大胎侧耐磨胶打褶的风险。反

包胶囊预充气压力小,会降低胎侧部件与成型鼓反包胶囊的附着力,反包胶囊预充气压力过大,反包胶囊高度会过大,反包臂摆入压三角胶时会碰到因反包胶囊过高表面附着的胎侧部件,导致胎侧变形破损。

解决措施:成型鼓反包胶囊“扣胎圈”后的预充气应根据不同规格进行调整,调整范围应与膨胀的成型鼓扇形块高度相同,以避免因胎侧部件抽动滑移导致的胎侧耐磨胶打褶,如图3所示。

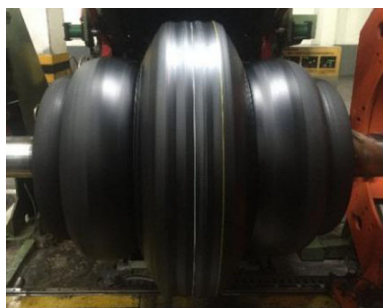
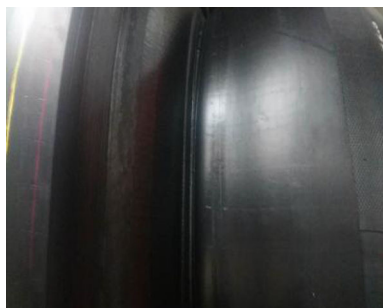
图4 胎圈外侧的帘布端点、钢丝包布端点直立

(3) 成型鼓反包胶囊、助推胶囊充气压力与胶囊保压不合理。进行胎侧反包时,反包胶囊、助推胶囊充气压力大小决定着胎侧反包高度,胎侧反包高度与胎侧耐磨胶打褶有着较为直接的对应关系,胎侧反包时胶囊高度小,在反包胶囊与助推胶囊排气的瞬间,由于骨架材料挺性的作用力及胶料回弹力的作用,胎圈外侧的帘布端点和钢丝包布端点会出现自身的挺性回弹,同时,胎侧部件会出现自身的胶料回弹收缩,导致胎圈位置骨架材料、胎侧耐磨胶与胎圈三角胶不能充分粘合,待反包臂伸进后,对胎圈根部的骨架材料压合不实,出现该位置骨架材料不实、胶料堆积变形等情况,胎

坯硫化后出现严重的耐磨胶打褶缺陷。此外,胎侧反包时胶囊过高会产生胎侧气泡,胎坯在成型反包充气过程中由于反包胶囊充气压力过大,胎侧与胎体帘线接触,而在帘布外端点与胎圈三角胶上方的胎体帘布间会存在窝气现象,胎侧反包压合结束后,胎坯表面存在明显气泡。

**解决措施:**根据现场生产轮胎不同规格进行标定,成型鼓反包胶囊与助推胶囊充气后需保证胎圈外侧的帘布端点、钢丝包布端点直立,与胎圈三角胶的粘合胶片相粘合,压力恒定,禁止出现胶囊漏气、撤压、两侧胶囊充气后大小不一致的现象,如图4所示。通常反包胶囊压力(设定值)为0.25~0.45 MPa,助推胶囊压力(设定值)为0.15~0.50 MPa,结合现场生产轮胎规格的不同,制定不同的成型鼓反包胶囊、助推胶囊充气压力标准,即对于275/80R22.5,295/75R22.5,295/80R22.5和12R22.5规格轮胎,反包胶囊压力为0.35 MPa,助推胶囊压力为0.4 MPa;对于13R22.5,385/65R22.5,425/65R22.5和445/65R22.5规格轮胎,反包胶囊压力为0.4 MPa,助推胶囊压力为0.45 MPa。

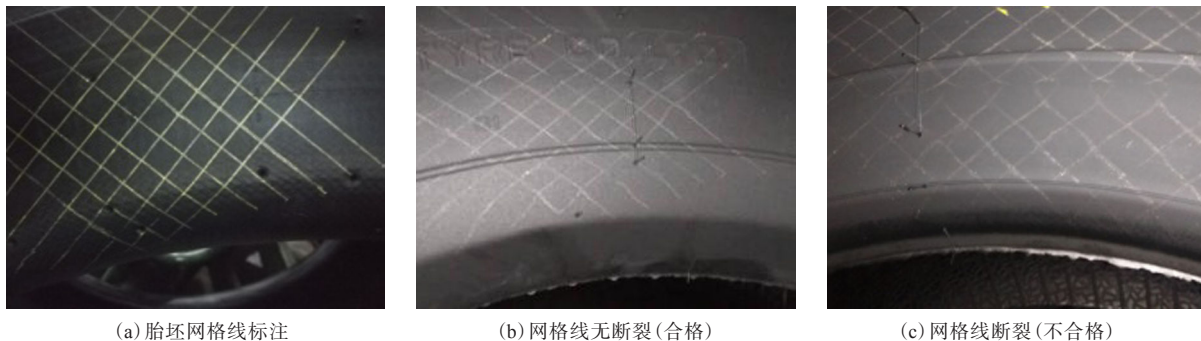
图5 胎坯进行网格线标定后效果

采取上述措施后,如果依靠对轮胎进行断面分析,确认胎侧耐磨胶是否打褶,则运行成本过高;而通过对成型好的胎坯进行“网格线”标注[见图5(a)],胎坯硫化后根据网格线的变化程度可以判定轮胎是否存在胎侧耐磨胶打褶。经过断面验证得出:如果所标注的网格线无断裂[见图5(b)],与胎坯硫化前的情况相同,则可判定该轮胎无胎侧耐磨胶打褶缺陷;网格线出现断线情况[见图5(c)],可以判定该轮胎存在胎侧耐磨胶打褶缺陷,这是因为产生胎侧耐磨胶打褶时胶料处于对流状态。同时,制定点检周期,除了更换成型鼓工装、规格切换外,定期对两鼓成型机生产胎坯进行网格线标定,点检周期为每台机台每周1次,做到预防为主、及时发现、及时调整的过程控制。
