# 热板式硫化全钢载重子午线轮胎胎圈欠硫的原因分析及预防措施

**摘要:**介绍热板式硫化全钢载重子午线轮胎胎圈欠硫的检查方法。从卡盘密封泄漏、胶囊与卡盘结合部泄漏、回水温度传感器测温失真、内外温度下降等方面分析造成胎圈欠硫的原因,并提出相应的预防措施,从而降低生产过程中胎圈欠硫的发生风险。

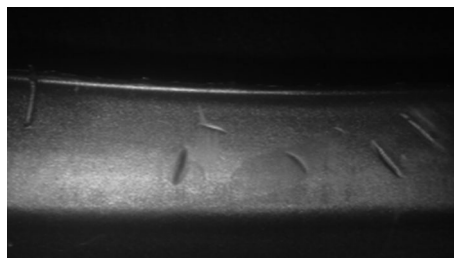
目前全钢载重子午线轮胎硫化主要采用热板式双模硫化机<sup>[1]</sup>。热板式硫化机对蒸汽室部分泄漏及温控失真而实际温度降低导致的温度波动非常敏感,因此成品轮胎欠硫从程度上分为严重欠硫和轻微欠硫两种。严重欠硫典型表现为成品轮胎鼓包、表面有蜂窝状气泡、大面积胶料发粘等,在外观上表现明显,易于检查,漏检风险较小,而轻微欠硫现象漏检风险较大。胎圈轻微欠硫典型外观表现见图1。

图1 轻微欠硫成品轮胎胎圈

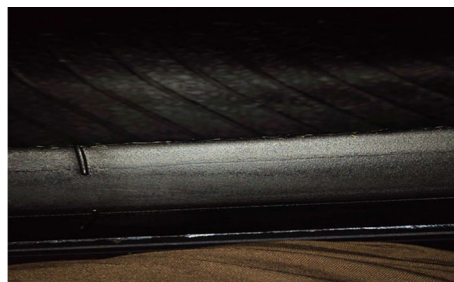
(1) 眼看。全钢载重子午线轮胎成品出现胎圈欠硫,胎圈胶料颜色明显亮且黑,有时还会出现变色现象,与正常部位有区别(见图2)。

图2 轻微欠硫成品轮胎外观

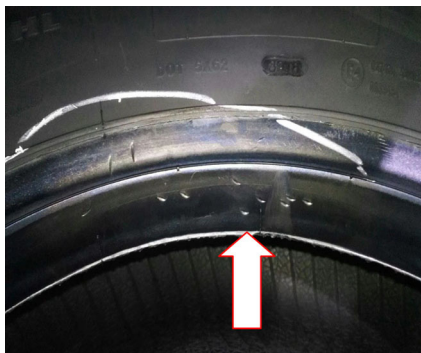
否有弹性,如出现指甲痕迹证明欠硫,见图3。

图3 指甲掐后欠硫胎圈部位外观
