全钢载重子午线轮胎耐磨胶与钢丝圈包布打褶的原因分析及解决措施

摘要:分析成型工序全钢载重子午线轮胎耐磨胶与钢丝圈包布打褶的原因,并提出相应的解决措施。通过采取适当减小耐磨胶宽度、钢丝圈包布外侧定位、将钢丝圈包布胶片包边改为出边结构、修改胎圈三角胶形状使胶料表面平滑过渡、成型机反包臂充气压力不小于0.6 MPa和压合后退速度为 (400 ± 100) mm·s⁻¹、缩短胎坯停放时间、胶囊鼓成型机采用助推胶囊及确保耐磨胶胶料门尼粘度不小于65等措施,有效解决了轮胎耐磨胶和钢丝圈包布打褶问题。

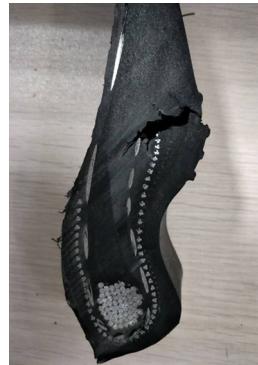
近几年我公司无内胎轮胎产量不断增大,但通过成品轮胎断面切割分析发现,耐磨胶与钢丝圈包布打褶现象较多,且得不到有效控制。耐磨胶和钢丝圈包布打褶会造成钢丝圈包布端点与胎体帘布端点差级过小,引起轮胎行驶过程中应力集中,易造成轮胎使用早期胎圈裂口(见图1)、趾口爆破等风险。钢丝圈包布与胎体帘布差级过小还会造成两处端点摩擦生热,引起胎踵与防水线之间开裂。因此我公司成立攻关小组,经过持续跟踪分析和处理,目前耐磨胶与钢丝圈包布打褶现象基本得到控制,现将其原因分析与解决措施介绍如下。

图1 耐磨胶与钢丝圈包布打褶造成的胎圈裂口现象
包外端点由于弯曲产生回弹应力,易造成圈口处钢丝帘布翘起(见图2),出现鼓包现象。翘起的胎坯受硫化机合模压力作用胎里帘布端点被压合后,胎侧中耐磨胶与钢丝圈包布就会发生弯曲甚至打褶现象,如图3所示。这种胎坯硫化后要进行

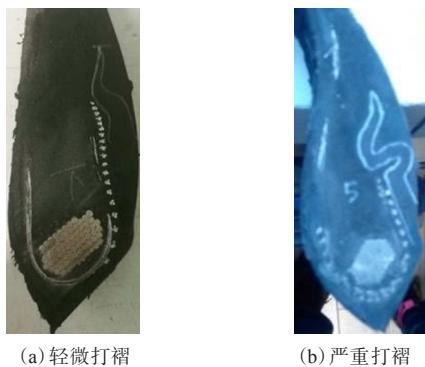
图3 耐磨胶与钢丝圈包布打褶现象

无内胎轮胎钢丝圈包布反包端点多数高于胎体帘布反包端点,在结构上起承受耐磨胶压力的作用,如果耐磨胶宽度过大,其端点超出钢丝圈包布反包端点,且在钢丝圈包布边部胶片为包边结构、无多余胶料来减小耐磨胶向内侧流动的趋势时,就会造成耐磨胶端点打褶现象。解决措施为根据弯曲情况适当减小耐磨胶宽度,使耐磨胶内侧能全部被钢丝圈包布支撑。

耐磨胶打褶主要发生在无内胎载重轮胎或部分轻载轮胎上,因为此类规格轮胎钢丝圈包布反包端点在胎体帘布反包端点上方,耐磨胶通过钢丝圈包布向内的压力无支撑点,造成耐磨胶与钢丝圈包布弯曲甚至打褶现象。针对此类情况,钢丝圈包布应采取外侧定位(即激光灯标在包布部件的外侧),稳定外侧钢丝圈包布与胎体帘布的差级,减少因钢丝圈包布宽度波动造成端点位移问题。

无内胎轮胎钢丝圈包布反包端点一般高于胎体帘布反包端点,钢丝圈包布下方有三角胶与包边胶片起支撑作用,而对于耐磨胶打褶的产品,应将钢丝圈包布胶片包边改为出边结构。根据打褶程度与位置计算钢丝圈包布包边胶片的厚度和出边大小,使包边胶片的出边结构在断面中起支撑耐磨胶的作用,减轻耐磨胶向内弯曲程度。

变形增大,引起打褶。解决措施是修改胎圈三角胶形状,使胶料表面平滑过渡,保证胎体帘布和钢丝圈包布外端上方胶料充足,以支撑耐磨胶,避免耐磨胶和钢丝圈包布向内塌陷。

对于胎体帘布反包端点应力过大造成圈口材料翘起引起的耐磨胶打褶现象,解决措施是在胎坯成型过程反包臂伸出后,在胎侧滚压的起始位进行5~8 s的暂停,反包臂使用高压充气(不小于0.6 MPa)进行滚压、压实,反包臂压合后退速度减慢,应为 $(400 \pm 100) \text{ mm} \cdot \text{s}^{-1}$,延长对胎体帘布压合的时间,使胎体帘布端点压实,减小翘起应力。

胎坯成型完毕后等待硫化的停放时间过长,尤其是立式存放胎坯,胎体帘布反包端点回弹应力持续作用在胎侧耐磨胶上,会引起胎体帘布反包端点翘起,造成圈口处鼓包,使胎坯在硫化时经过模具挤压引起耐磨胶打褶。解决措施是控制成型机胎坯前存量,缩短胎坯停放时间。对于易发生胎坯圈口帘布翘起的产品,每台成型机最多留存对应各台硫化机2条胎坯(给硫化储备一轮前存量),不允许超出。

耐磨胶打褶主要发生在胶囊鼓成型机上,两鼓或三鼓胶囊鼓成型机采用胶囊充气,将胎体帘布与钢丝圈包布等预压合至钢丝圈根部,再采用反包臂将胎侧、胎体帘布与钢丝圈包布压合。此种压合方式没有机械反包指力量大,解决措施是成型机必须采用助推胶囊,反包助推胶囊压力在0.15~0.30 MPa之间,三鼓胶囊成型鼓压力在0.35~0.45 MPa之间,利用助推胶囊充气,进一步对胎体反包端点位置进行压实。

耐磨胶门尼粘度过低,胶料在硫化过程中流动过大,耐磨胶自身的形状会变化过大,造成硫化后出现弯曲甚至打褶现象。解决措施是调整耐磨胶胶料的门尼粘度,确保其门尼粘度值不小于65。
