# 全钢载重子午线轮胎缺胶的原因分析及解决措施

(风神轮胎股份有限公司, 河南 焦作 454003)

## Root Causes Analysis on Lack of Rubber in Truck and Bus Radial Tire and Corrective Actions

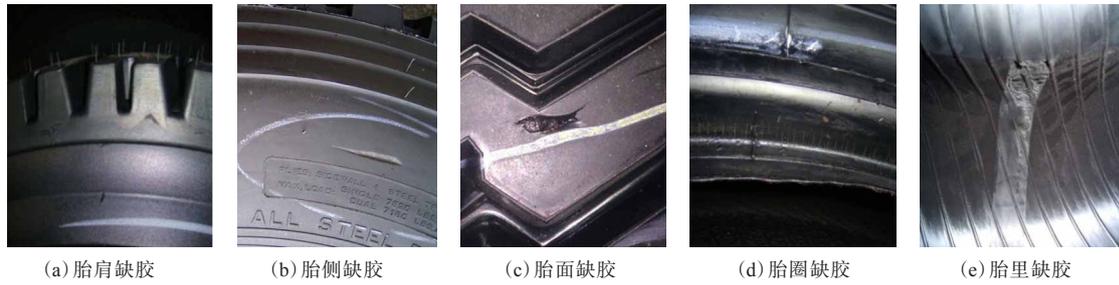
图1 轮胎各部位缺胶情况

全钢载重子午线轮胎缺胶缺陷产生于轮胎各部位, 如图1所示。

胎侧缺胶是指在轮辋装配线和胎面花纹起点之间出现的圆周方向上缺少材料的凹陷明疤或裂口。胎面缺胶是指胎冠表面花纹块缺胶。胎里缺胶是指在胎里部位出现缺少胶料现象, 包含内衬层接头开裂。胎圈缺胶是指轮胎在轮辋装配线与胎趾之间圆周方向上缺少材料。

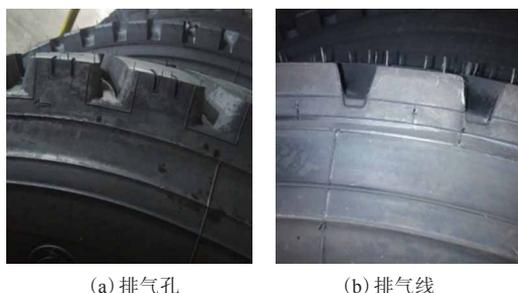
图4 肩部增加排气孔和排气线照片

对于同一规格轮胎共用成型机,由于花纹深度差异较大等其他无法消除的因素造成胎侧反包不能到达排气线,从而导致胎肩缺胶的情况,可以在模具分型面以上和胎肩区域的冠部花纹之间增加排气线和排气孔,如图4所示,从而降低对胎侧反包的要求,基本确保胎侧反包端点能够经过胎肩区域的冠部花纹排气沟底,从而排出胎侧反包的窝气,降低大部分花纹胎肩缺胶的比率。

因此,在进行模具设计加工时要考虑到排气设计的重要性,在胎面花纹排气设计时根据花纹块大小和形状一般1个花纹块上至少设置3个排气孔,锐角处必须设置排气孔,最好在花纹块上设置0.5 mm深的排气线,并且在排气孔与排气线之间增加排气引线。相对0.6 mm直径排气孔,0.8 mm直径排气孔的排气效果更好。
