# 港口轮胎花纹沟底裂解决方案研究

(中策橡胶集团有限公司, 浙江 杭州 310018)

**摘要:**分析港口轮胎花纹沟底裂原因,并提出解决方案。通过增大倒圆半径优化花纹和花纹沟底设计及增大天然橡胶用量、采用超耐磨炭黑N134和平衡硫化体系优化胎面胶配方,明显改善港口轮胎花纹沟底裂问题,进一步提高了轮胎质量,延长了轮胎使用寿命。

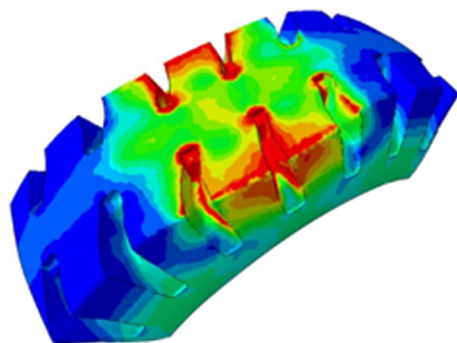
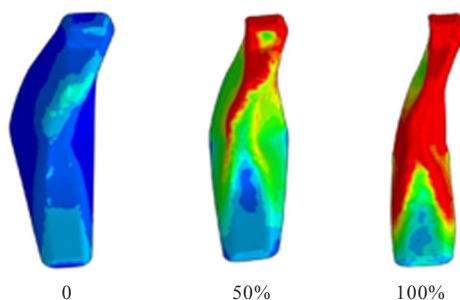
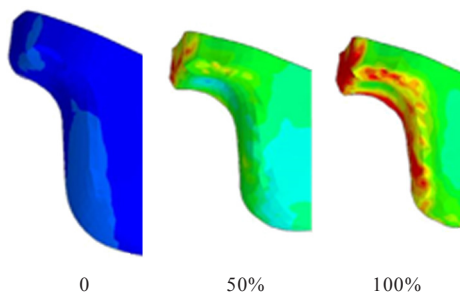
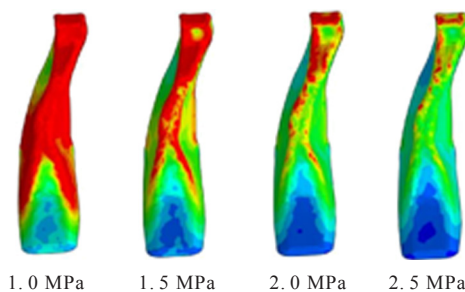
图1 花纹沟底裂港口轮胎应力分布有限元分析结果

通过对市场反映的花纹沟底裂港口轮胎进行分析发现,轮胎花纹设计及花纹沟底设计都存在一些不合理:花纹直、倒圆半径小;花纹沟底倾角小、倒圆半径小。因此,轮胎承载受力时,花纹交点处及花纹沟底存在应力集中。对港口轮胎进行有限元建模分析<sup>[4]</sup>,验证了港口轮胎花纹存在一定应力集中的问题,如图1所示。

(a) 部分胎面

(b) 不同负荷率下花纹块(正视)

(c) 不同负荷率下花纹块(侧视)

(d) 不同最大应力下花纹块

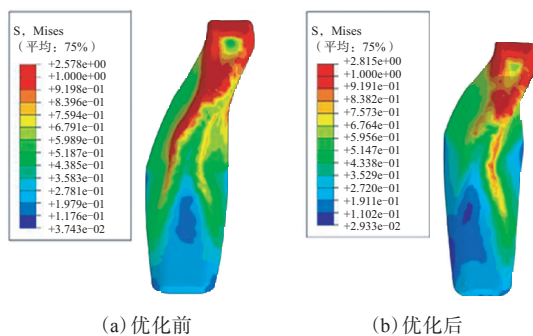
图4 50%负荷率下轮胎花纹优化前后应力分布对比

从图4和5可以看出,在50%负荷率下,花纹优化后应力分布明显较好,但在100%负荷率下改进效果不明显,调整显示红色压力基准值进行对比分析,结果如图6所示。

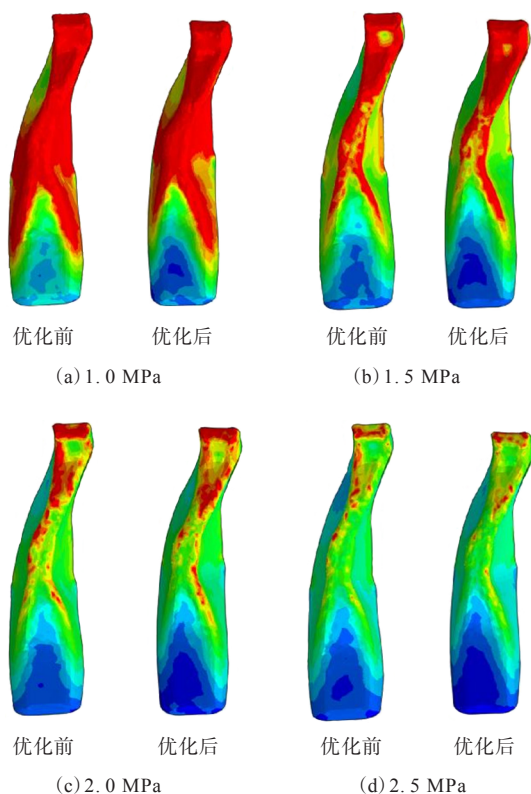
图6 100%负荷率时不同显示红色压力基准值下轮胎花纹优化前后应力分布对比

从图6可以看出,当将显示红色压力基准值从1.0 MPa逐步调高到2.5 MPa时,优化后的轮胎花纹沟底应力红色区域(高值区)明显小于改进前,从而确定改进后轮胎花纹沟底应力减小。

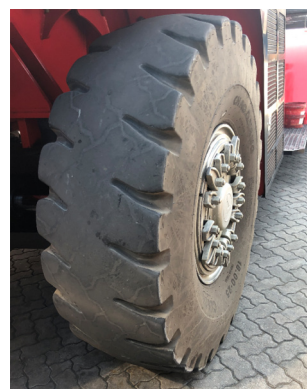
图7 青岛港使用2 260 h的正面吊后轮轮胎

从图7和8可以看出,轮胎花纹沟底裂问题得到明显改善。
