# 全钢子午线轮胎胎体帘布稀线的原因分析及解决措施

**摘要:**对全钢子午线轮胎胎体帘布稀线产生原因进行分析并提出改进措施。造成胎体帘布稀线的主要原因包括压延相关张力/压力设置不合理或波动造成局部脱层和裁断接头异常、成型导开胎体时拉伸造成胎体帘线疏密不均、成型胶部件接头过大或接头拉开、成型胎体接头异常、半部件胶料中或成型贴合半部件层间有杂质、胎坯转运或存放过程中受伤变形等。通过合理设置压延辊筒间压力, 严格控制裁断、成型胎体接头器压力, 规范成型胶部件接头质量, 避免杂质带入及帘布拉伸, 避免胎坯转运存放过程中发生变形等措施可有效减少胎体帘布稀线的发生。

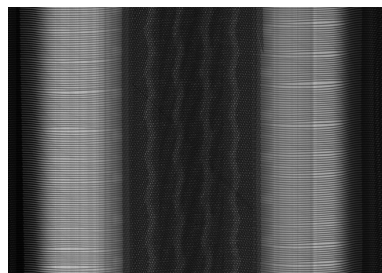
(1) 压延过程中, 压延相关张力、压力设置对压延帘布质量非常重要, 压力辊压力设置偏低、压延辊筒压力偏小均会导致压延帘布渗胶质量差甚至脱层, 后续使用时易造成胎体帘线整周排列不均匀(见图1)。

图1 胎体帘布整周稀线

(1)规范压延工艺参数,严格控制压延各辊压力及各区域张力,定期对压延机进行精度校验,保证压延帘布张力统一、厚度均匀。

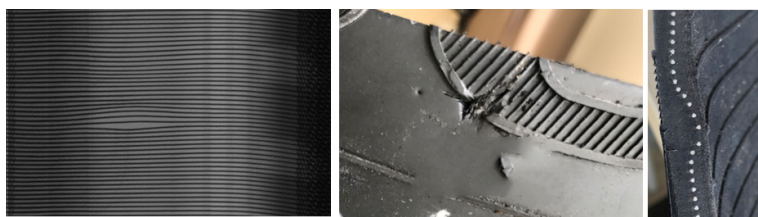
胎坯在存放时变形或者转运时碰撞伤及胎体,会破坏胎体帘线排列<sup>[9]</sup>,胎坯存放或转运中损伤造成的胎体帘布局部稀线见图11。

图11 外力损伤造成胎体帘线排列异常

(8) 胎坯存放时避免变形,转运、装卸时避免碰撞。
