# 全钢载重子午线轮胎胎圈气泡的产生原因及改进措施

**摘要:** 分析全钢载重子午线轮胎胎圈气泡的产生原因并提出相应改进措施。施工设计及半成品尺寸不当、排气线完整性差、成型贴合压辊位置不合理及硫化模具钢圈排气线不通等均会导致胎圈气泡缺陷。经过优化施工设计、增加胎侧及加强层刺孔工艺、规范半成品尺寸过渡及成型辊压等措施能够有效减少胎圈气泡的产生, 提高轮胎合格率。

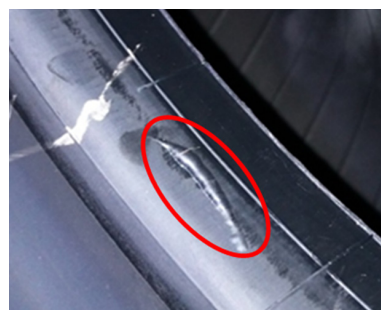
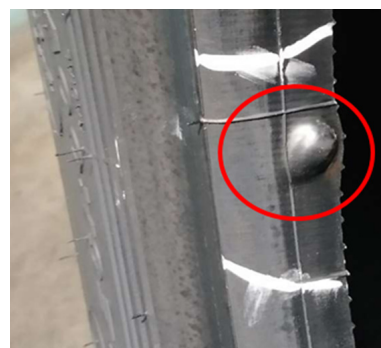
图1 胎圈气泡形状

胎圈气泡主要发生在胎趾与胎踵之间, 气泡外观多为长条形或圆形, 见图1。解剖后气泡位置多在内衬层、加强层与胎圈胶形成的三角区域内, 见图2。

(a) 长条形

(b) 圆形

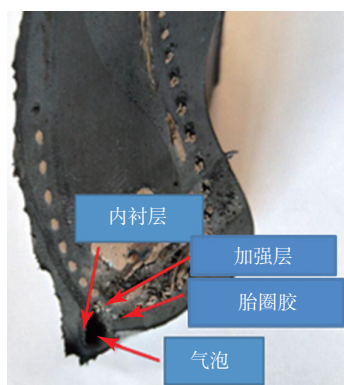
图2 胎圈气泡位置

胎圈气泡中的空气是在半成品贴合时留存的。由图3可以看出,存气区域主要是在内衬层、加强层与胎圈胶三者形成的封闭区域。胎坯成型后留存的空气在胎圈圈口部位沿胎圈周向均匀分布且外观无明显气泡,硫化时圈口部位存气会随胶料流动汇集至1处或多处,硫化后体现在轮胎成品胎趾与胎踵间气泡(图3虚线位置)。

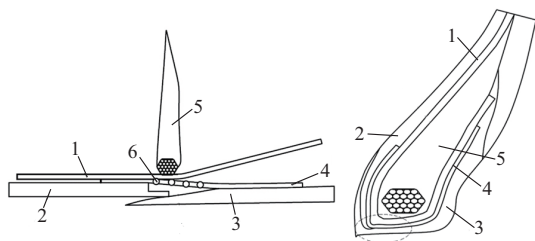
图3 胎圈部位贴合定位示意

全钢载重子午线轮胎胎圈圈口部位材料是由胎侧、内衬层、加强层、胎体和胎圈5种半成品按照施工设计定位贴合而成。由于各半成品边部均有一定厚度,半成品贴合后会在端点处形成空隙,且半成品端点厚度越大、过渡越陡,形成的空隙体积越大。胎圈部位贴合定位如图3所示。

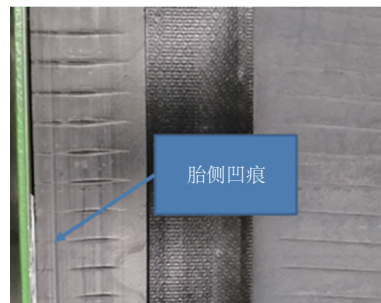
图4 胎侧局部凹陷

(1) 胎侧尺寸异常,如挤出过程中由于口型中的异物造成的胎侧局部凹陷(见图4)。此类凹痕可造成长条形气泡。

(1) 挤出胎侧后需保证尺寸符合施工要求, 对于尺寸不合格的半成品应作废, 禁止流入成型工序。

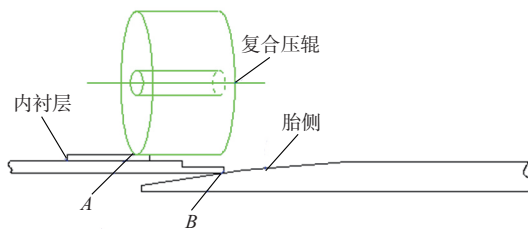
图5 胎侧/内衬层预复合辊压示意

(1) 胎侧/内衬层预复合<sup>[11]</sup>。此步骤仅在三鼓成型机使用,其操作为内衬层与胎侧按施工定位在公共模板上进行复合,复合后由一前一后2组压辊进行压合。若压辊设定位置不合理则会人为增加内衬层与胎侧间存气。如图5所示,压辊落在内衬层胶片上后首先会在A点将内衬层与胎圈粘合,而在压合前B点已粘合,A与B点之间则会形成封闭存气区。此种情形会形成周向条形气泡。

(2) 胎侧/内衬层预复合。复合排气的关键在于前面的窄压辊, 压辊的位置需在钢丝圈底部对应位置, 此位置可由施工标准进行计算, 将压辊外沿与内衬层端点重合即可满足排气要求(见图7)。除压辊位置外还需保证压辊压力, 其一般在0.3 MPa左右为宜。

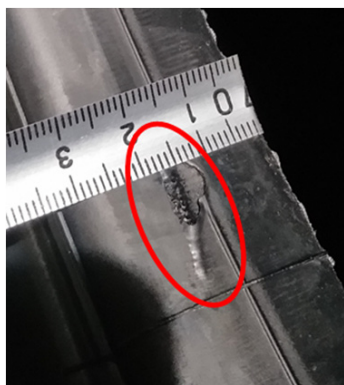
图6 胎坯损伤形成的气泡

(1) 胎坯损伤。由于全钢载重子午线轮胎硫化时胶料流动性较小, 胎坯口部损伤后若不及时修整, 硫化时模具钢圈刮蹭的胶料会附着在损伤处, 表面形成一层较薄气泡, 见图6。

(1) 成型及硫化工序应加强胎坯检查,发现损伤及时修复。
