# 帘布厚度均匀性影响因素及解决方案研究

**摘要:**研究帘布厚度均匀性影响因素以及解决方案。结果表明:通过常规工艺参数优化(调整轴交叉值、预弯曲应力等)不能有效提高帘布厚度均匀性;帘布厚度均匀性呈“马鞍形”分布的根本原因是气泡刀行程叠加区域辊筒损伤变形,且更换辊筒是解决问题的根本方法;辊筒更换后,帘布厚度均匀性极差从0.20 mm降低至0.05 mm以下,可满足生产要求。

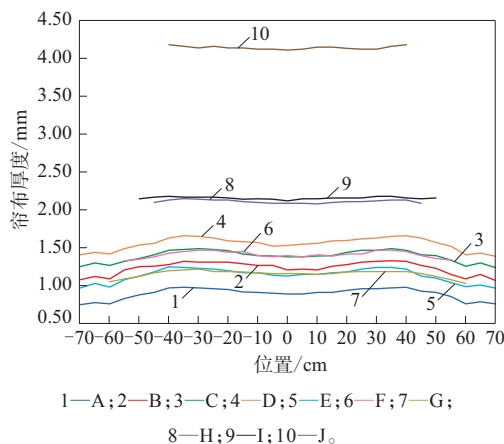
图1 10种不同帘布厚度分布

计算得到A—J帘布R分别为0.23,0.26,0.25,0.27,0.28,0.13,0.19,0.07,0.06,0.07 mm。可知:纤维帘布R为0.23~0.28 mm,PCR轮胎钢丝帘布R为0.14~0.19 mm;TBR/OTR轮胎钢丝帘布R为0.06~0.07 mm;所有帘布厚度不均匀趋势相似,距离辊筒中心350~450 mm处厚度最大,边部厚度最小;幅宽越大,帘布厚度均匀性越差,反之帘布厚度均匀性越好。

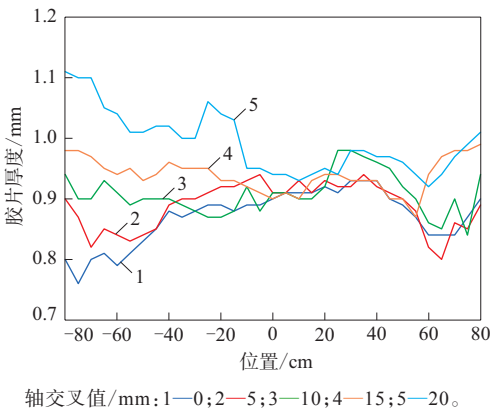
图3 上胶片厚度分布

从图3—5可以看出,当轴交叉值是零时,假设1#—2#辊筒都没有变形,理论上胶片厚度是符合辊筒凹凸度分布的,中间厚度应比边部厚度小,且胶片厚度从中心点向辊筒边部逐渐增大,但是从上胶片厚度实测值来看,上胶片中间厚度大于两边厚度,与理论不符合,故假设有误,1#—2#辊筒至少有1个辊筒受损变形。同理,假设3#—4#辊筒都没有变形,胶片厚度应该是从中心点向辊筒边部逐渐增大,但实际上下胶片中间厚度大于两边厚度,且在1/4和3/4幅宽处有两个厚度峰值区间,类似“马鞍形”分布,与理论不符合,故假设有误,3#—4#

辊筒至少有1个辊筒受损变形。随着轴交叉值的增大,边部胶片厚度增大,这与理论推测一致。

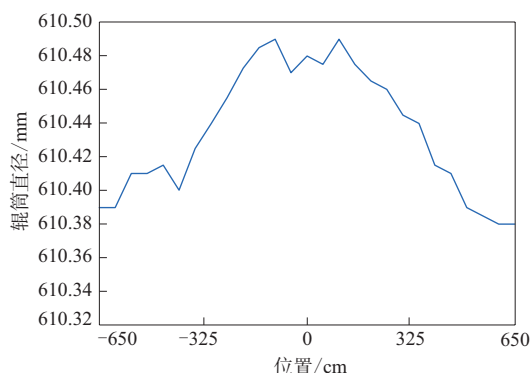
图6 4<sup>#</sup>辊筒外直径的轴向分布

通过对辊筒外直径实际测量,辊筒中间直径比边部直径大0.11 mm,这与辊筒的理论数值高度一致,因此推测出4<sup>#</sup>辊筒没有受损。

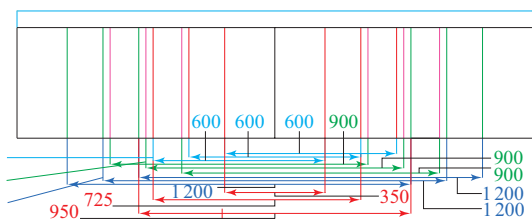
图7 不同帘布规格压延时气泡刀行程示意

(最大距离1 450 mm);粉红色线表示PCR轮胎钢丝帘布压延时气泡刀位置(最大距离1 150 mm),深红线表示OTR轮胎钢丝帘布压延时气泡刀位置(最大距离850 mm),因一组割气泡装置有3个气泡刀,且每个气泡刀间距为125 mm,所以压延PCR轮胎纤维帘布、PCR轮胎钢丝帘布、OTR轮胎钢丝帘布时单个气泡刀行程分别为1 200, 900, 600 mm。根据气泡刀的运行轨迹,可以确定在 $\pm 175 \sim \pm 425$  mm,气泡刀叠加行程最多,累计划气泡时间最长,更易受到损坏。但是,气泡刀叠加行程最多的位置,帘布厚度也呈现不规则分布。通过现场进一步试验发现,气泡刀轴承没有限位,长时间使用气泡刀侧面与支架磨损,当划气泡时,阻力增加,对辊筒表面有较强的剪切力,尤其是当气泡刀转向时,气泡刀对辊筒剪切力最大,所以在气泡刀转向位置前后,即辊筒 $\pm 350 \sim \pm 450$  mm位置处辊筒受损相对最严重。另一方面,因为OTR轮胎钢丝帘布厚度很大,为了胶片排气效果好,气泡刀采用圆盘刀,且气泡刀压力增大到0.3 MPa,硬度为50度,但当切换为PCR轮胎纤维帘布时,未及时更换气泡刀,导致气泡刀对辊筒损伤加大。综合分析,气泡刀划痕重叠区域,辊筒异常磨损最严重,导致帘布厚度呈“马鞍形”分布。2<sup>#</sup>辊筒也有损坏变形。

(2)造成2<sup>#</sup>和3<sup>#</sup>辊筒受损变形的根本原因是气泡刀结构设计不当、气泡刀变向时对辊筒表面剪切力异常增大。

根据试验数据及分析推理,判定2<sup>#</sup>和3<sup>#</sup>辊筒已受损变形,最彻底的解决方式是更换辊筒,于是购入新的压延辊筒,待安装调试完毕后,选择厚度均匀性最差的A帘布进行厚度均匀性评价,结果如表5所示。从表5可以看出,A帘布R不大于0.05 mm,这在全球轮胎领域也是非常优秀的质量等级。

(辊筒的异常磨损),建议压延机供应商优化辊筒设计、优化气泡刀的结构设计。
