无内胎电动摩托车轮胎胎圈缺胶问题的改善

Improvement on Rubber Lack in Tubeless Electric Motorcycle Tire Bead

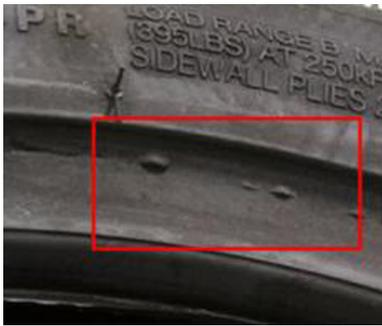
轮胎生产作业过程中产生的问题主要为胎圈起泡(见图2)、胎圈缺胶(见图3)、胎圈溢胶和胎趾出边等,可能导致使用中慢漏气、外观缺陷和增加成本等。

图2 胎圈起泡

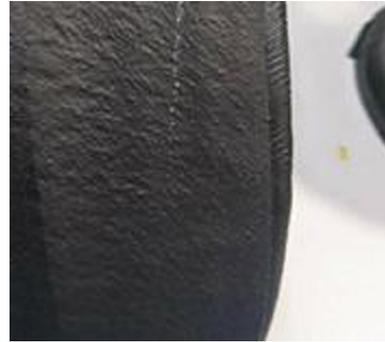
(a) 贴偏

另外,成型胎坯存在胎面贴偏、胎面破洞和胎面边缘未压实等问题(见图4)。

图4 胎面问题

(5) 胎面贴偏。①成型贴胎面时成型鼓速度相应调慢,保证胎面贴正;②成型上压辊由气缸式改成摆臂式,胎面定位导向,保证胎面贴正;③加

长成型机胎面托架,缩短胎面与成型鼓鼓面的距离,大大减小了胎面在贴合时产生的偏移。确保准确贴合,避免手工干预。

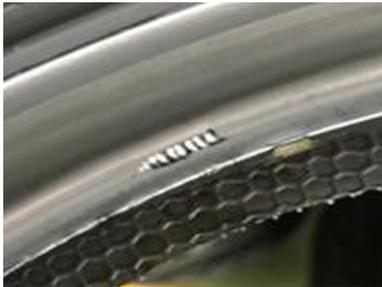
(a) 块状

图3 胎圈缺胶

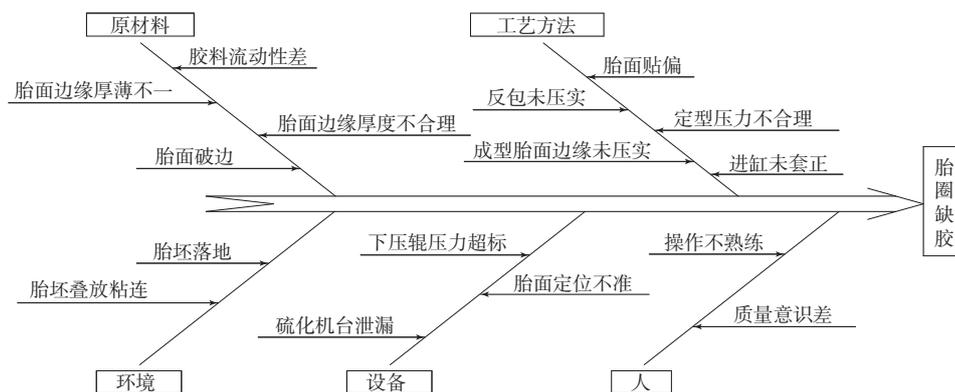
图5 胎圈缺胶问题分析

对胎圈缺胶问题进行分析,找出产生问题的主要因素,如图5所示。

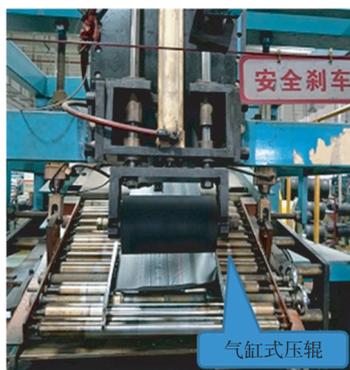
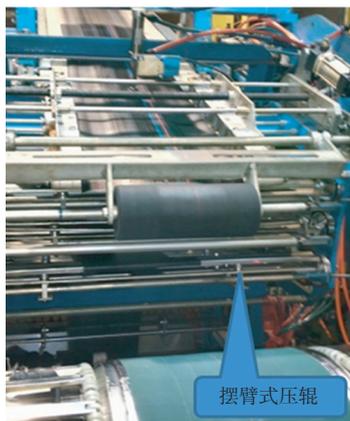
图6 胎面贴合设备

(1)胎面定位不准。对成型工序胎面上压辊

进行改造,由气缸式压辊改成摆臂式导向压辊,使胎面在成型鼓上贴合同时定位准确,如图6所示。

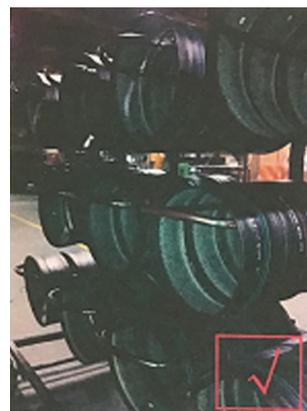
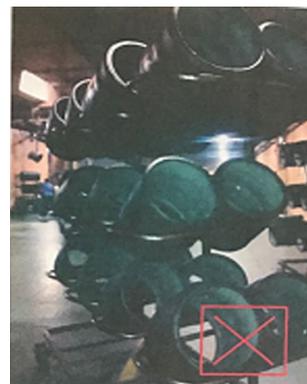
图7 胎坏存放

(4) 胎坏落地、粘连。①制定胎坏挂放及管链运输的标准,规范胎坏存放,如图7所示;②进缸前对胎坏进行挑选,不合格胎坏不准进缸硫化,落实上下工序互检要求。
