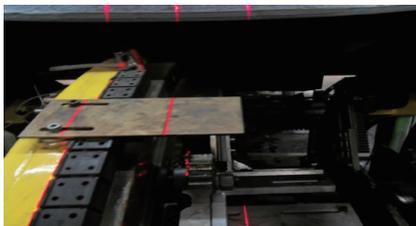
图8 调整成型机定位精度示意

mm;带束层鼓传递环定位精度不满足工艺要求,传递胎面时偏歪3 mm,造成帘布和胎面定位不准确,影响胎侧反包高度。

如图8所示,调整三鼓成型机胎体鼓、带束层鼓传递环垂直度、平行度精度和成型鼓对中度,以确保胎体及胎面定位精度,满足 ± 0.5 mm的精度要求。改进后成型机胎侧拉伸宽度:右侧为3 mm,左侧为5 mm;反包高度为10和15 mm,对中度为5 mm。

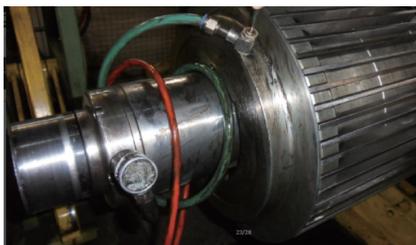
图9 成型机反包节流示意

如图9所示,三鼓成型机反包节流(压力调节节流后应达到7 Pa)和反包撑起速度不稳定,造成胎侧反包不到位或反包过度。

改善方案为:调整成型机反包节流压力和反包升起时间,保证反包速度均匀,使反包达到工艺要求。

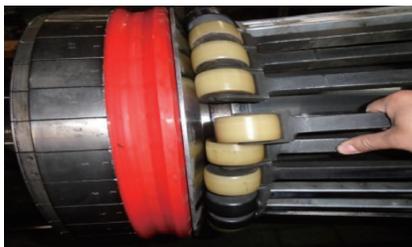
图10 成型机反包杆

如图10所示,三鼓成型机中反包杆长短不一,反包轮转动不灵活,导致胎侧拉伸不均匀,造成反包不到位。

改善方案为:更换成型机反包杆,调换反包节流。更换成型机中内外侧反包不到位的反包杆,修理反包轮。改进后胎侧拉伸均匀,反包到位,反包轮转动灵活,胎侧窝边、胎侧划伤现象消失。

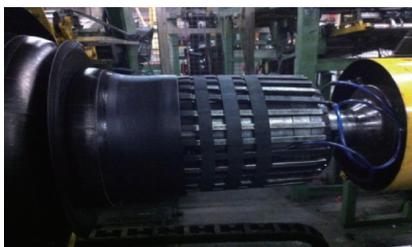
图11 成型机反包胶条

如图11所示,多台成型机的反包胶条缺失,或胶条弹性松弛,造成胎侧反包不到位或胎侧窝边;反包指变形,造成胎侧划伤。

改善方案为:补齐成型机内外缺失的反包胶条,修理并避免由于反包指变形造成的胎侧划伤、胎侧反包不到位现象。
