# 帘布厚度均匀性影响因素及解决方案研究

**摘要:**研究帘布厚度均匀性影响因素以及解决方案。结果表明:通过常规工艺参数优化(调整轴交叉值、预弯曲应力等)不能有效提高帘布厚度均匀性;帘布厚度均匀性呈“马鞍形”分布的根本原因是气泡刀行程叠加区域辊筒损伤变形,且更换辊筒是解决问题的根本方法;辊筒更换后,帘布厚度均匀性极差从0.20 mm降低至0.05 mm以下,可满足生产要求。

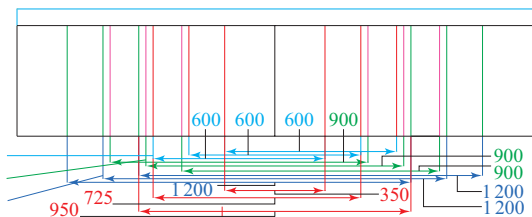
图7 不同帘布规格压延时气泡刀行程示意

气泡刀在辊筒上的运动行程示意图7所示。绿色线表示PCR轮胎纤维帘布压延时气泡刀位置

(最大距离1 450 mm);粉红色线表示PCR轮胎钢丝帘布压延时气泡刀位置(最大距离1 150 mm),深红线表示OTR轮胎钢丝帘布压延时气泡刀位置(最大距离850 mm),因一组割气泡装置有3个气泡刀,且每个气泡刀间距为125 mm,所以压延PCR轮胎纤维帘布、PCR轮胎钢丝帘布、OTR轮胎钢丝帘布时单个气泡刀行程分别为1 200,900,600 mm。根据气泡刀的运行轨迹,可以确定在 $\pm 175 \sim \pm 425$  mm,气泡刀叠加行程最多,累计划气泡时间最长,更易受到损坏。但是,气泡刀叠加行程最多的位置,帘布厚度也呈现不规则分布。通过现场进一步试验发现,气泡刀轴承没有限位,长时间使用气泡刀侧面与支架磨损,当划气泡时,阻力增加,对辊筒表面有较强的剪切力,尤其是当气泡刀转向时,气泡刀对辊筒剪切力最大,所以在气泡刀转向位置前后,即辊筒 $\pm 350 \sim \pm 450$  mm位置处辊筒受损相对最严重。另一方面,因为OTR轮胎钢丝帘布厚度很大,为了胶片排气效果好,气泡刀采用圆盘刀,且气泡刀压力增大到0.3 MPa,硬度为50度,但当切换为PCR轮胎纤维帘布时,未及时更换气泡刀,导致气泡刀对辊筒损伤加大。综合分析,气泡刀划痕重叠区域,辊筒异常磨损最严重,导致帘布厚度呈“马鞍形”分布。2<sup>#</sup>辊筒也有损坏变形。

根据试验数据及分析推理,判定2<sup>#</sup>和3<sup>#</sup>辊筒已受损变形,最彻底的解决方式是更换辊筒,于是购入新的压延辊筒,待安装调试完毕后,选择厚度均匀性最差的A帘布进行厚度均匀性评价,结果如表5所示。从表5可以看出,A帘布R不大于0.05 mm,这在全球轮胎领域也是非常优秀的质量等级。

(辊筒的异常磨损),建议压延机供应商优化辊筒设计、优化气泡刀的结构设计。
