## 6.50R16 8PR 轻载子午线轮胎胎圈裂口问题的解决措施

许美华

(荣成国泰轮胎有限公司 264300)

**摘要** 造成 6.50R16 8PR 轻载子午线轮胎胎圈裂口的主要原因是轮胎结构设计不合理和使用不当。从结构设计上,应增大轮辋宽度及调整上下胎侧曲线等;从施工设计上,采用上下复合三角胶及用 2 层尼龙加强层替代原一层钢丝加强层等;从工艺设计上,调整成型工艺参数并相应调整成型压力参数等。改进后进行了成品试验。试验结果表明,改进后轮胎外缘尺寸符合国标,耐久性能提高 170%,行驶里程延长 1 倍左右。

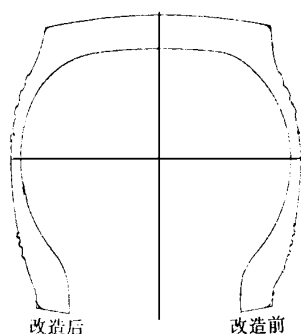
图1 轮胎断面示意图

我厂 6.50R16 8PR 轮胎原来设计的模型水平轴偏低,  $H_1/H_2$  值偏小,下胎侧材料过渡不均匀,胎圈刚性不足,在高速超负荷下行驶时,造成应力-应变区域下移,使应力-应变集中于下胎侧帘布反包端点和加强层端点,在反复屈挠下,使该部位的温度升高很大,造成轮胎胎圈早期损坏。

减小胎肩至胎侧中部的轮廓半径,增大胎圈部位的轮廓半径,改变帘布张力分布,提高带束层和胎圈张力,降低胎侧张力,使胎体帘布反包边缘应力-应变减小。在本方案中,原来上下胎侧弧度半径分别为 100 和 145 mm,调整后分别为 95 和 208 mm。

调整  $H_1$  与  $H_2$  的比值,适当提高水平轴,使应力-应变集中于肩部与水平轴之间,以减小下胎侧的应力-应变,  $H_1/H_2$  由原来的 1.012 调整到 1.036。

在外轮廓设计时,增大轮辋宽度,给胎圈部位施加预应力,以增大下胎侧的挺性,相应的断面宽也增大(一般轮辋每增宽 25.4 mm,断面宽相应增大 8 ~ 10 mm)。本方案中,设计轮辋比标准轮辋增宽了 12.7 mm ( $C = 152$  mm),断面宽由原来的 174 mm 增大到 178 mm。

改造前后轮胎外轮廓对比见图 1。

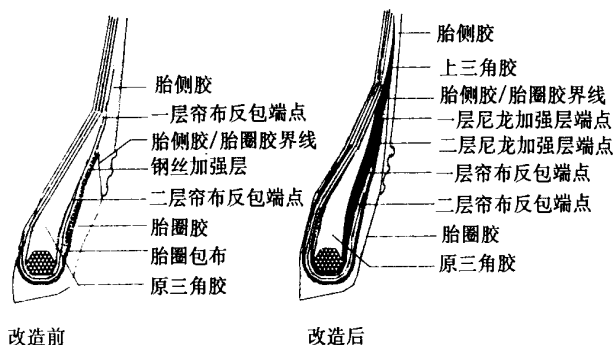
图2 轮胎胎圈部位断面示意图

早期损坏的轮胎,一般花纹磨损仅 2~4 mm,实际里程约为 2 万~4 万 km 时即出现早期损坏的特征。我厂 6.50R16 8PR 轮胎一般在胎体帘线的反包端点或钢丝加强层上部端点裂开,然后逐渐向里扩展。

加强层原来采用钢丝,一方面我厂裁加强层的裁断机为裁板机,裁断精度差,效率低,另一方面钢丝较硬,易在其端点处造成应力集中,轮胎易在此处损坏。借鉴国内外同行经验,改为采用两层93tex/2尼龙帘布作加强层,裁断角度为 $45^\circ$ ,两层尼龙加强层端点均高于反包层端点,交叉排列。第1层尼龙加强层位于预复件(气密层、胎侧)与胎体帘布之间,与胎体帘布交叉排列,其外侧端点位于胎体帘布反包端点之上,距水平轴约 $2H/5$ ;第2层尼龙加强层与胎体帘布、第1层加强层交叉排列,位于胎体帘布与钢丝圈、三角胶之间,其外侧端点位于胎体帘布反包端点与第1层加强层之间,其里侧端点低于第1层加强层里侧端点10 mm左右,详见图2。

为防止反包端点处脱开,适当降低反包高度,使反包端点位于两层尼龙加强层之间,利用尼龙的热收缩特性,在轮胎行驶过程中

产生预紧力,使反包端点减小移动,从而减小了应变能,降低了轮胎在该处损坏的几率。
