# 半钢子午线轮胎生产中几个质量问题及解决措施

黄舸舸

(贵州轮胎股份有限公司, 贵阳 550008)

**摘要** 分析了半钢子午线轮胎在生产中存在的质量问题,提出了相应的解决和防范措施。对生产中出现的胎里不平、裂口、胎侧露线(起棱)和胎侧凹凸不平等问题,应采取加强工艺管理,合理选择工艺参数,调整好设备状况等解决措施,并在结构设计和配方设计上加以调整。

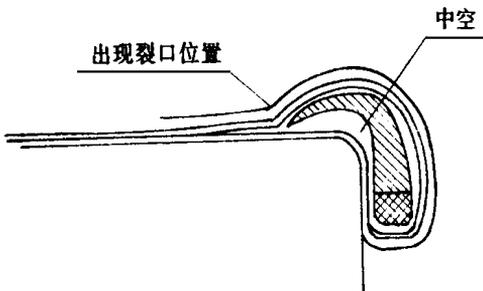
图3 异常材料分布

经断面解剖发现,在裂口处的正反包帘布有打褶现象,而裂口的形式类似重皮。经仔细分析认为,这是硫化过程中由于胶料的不正常流动而形成的(见图2)。一般而言,子午线轮胎在硫化中胶料流动较小,不应出现如此重皮现象,因此必定是该处的材料分布不合理所造成的。为此着重检查了胎坯的成型过程,结果发现,在一段的反包过程中由于胶囊的反包效果不理想,具体表现为反包后三角胶不能完全贴合到成型机头上,出现“起拱”现象(见图3),致使该处的厚度过分增大,从而造成了材料的分布不均。因此在硫化过程中,由于压力和温度的作用,该处进行了材料的重新分布,也就造成了帘布的打褶和胶料的流动,同时由于气体和脱模剂等因素的影响,使其在胶料流动界面上形成了类似于重皮的现象,也就是我们见到的裂口。

要防止出现类似的胎侧裂口就必须保证反包胶囊的反包质量。一般而言,胶囊反包具有反包质量好和功效高的优点,但如果实际生产中不注意细小环节的工艺要求,也会出现质量问题。在具体操作中可采取如下措施:

(1) 必须保证一段成型的反包质量,可通过调整气压、反包延迟时间、反包圈间距等来实现,并通过改进胶囊配方,防止胶囊使用一段时间后的过度变形。

(2) 加强工艺管理,杜绝继续使用漏气和慢漏气的反包胶囊。

(3) 在结构设计上进行适当调整,把三角胶底部的角度由 90° 改为 110°,适当减小三角胶的厚度,增大高度,改进反包质量。

(4) 对三角胶配方进行适当调整,提高挤出半成品的粘度,降低挤出半成品硬度。

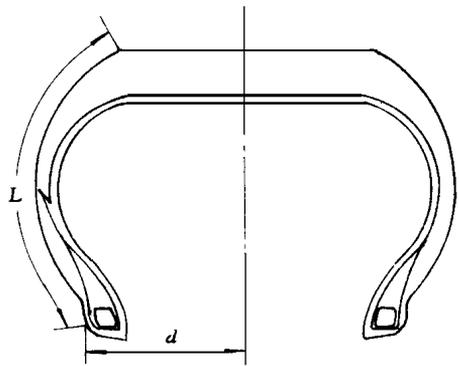
图4 胎侧露线(起棱)断面图

在我厂生产的一些规格轮胎中出现了胎侧露线(也称起棱)现象,其外观表现为在断面最宽点及水平轴附近露帘线,而在胎里的相应位置则一般伴有重皮现象,其断面形状如图4所示。

出现这种情况的轮胎主要集中于 215/75R15 规格的宽断面轮胎。该轮胎的显著的特点是断面较宽,胎体较薄(一般不会多于两层帘布)。从解剖的断面可以看到,出现胎侧露线一侧的胎圈距中宽度( $d$ ,自然状态下)及这一侧的帘线长度( $L$ )比另一侧大。按常规,子午线

轮胎的成型都有精确的灯光指示,就断面而言两侧的偏差不应如此大。结合以上分析,我们跟踪了整个成型和硫化工序,发现造成以上情况的原因主要在于二段成型中的传递环对中不准确。目前的半钢成型工艺采用的是二次法,而二段的传递装置又采用的是气缸传动,加之阻尼装置作用不大,因此在多次来回猛烈撞击后很难保证传递环和法兰盘两者的精确对中,这必然会出现偏心,造成二段胎坯的两个胎侧部分长度不相等。而在两半模硫化中由于直径的限制,胎面中心线和合模线一般偏离不大,于是在内压和合模力的作用下就会造成较薄的胎体在长度大的一侧出现打褶现象,从而造成胎侧露线、胎里重皮现象。另外胎坯外径过大、硫化中装胎偏差或由于硫化中胶囊不能充分舒展也是造成胎侧露线(起棱)的重要原因。

(1) 加强工艺检查,经常检查传递环与法兰盘及贴合鼓的对中情况。

(2) 改变传递环的传动方式,改气缸传动为电机链条式传动,降低传递速度,减轻撞击,提高精度。

(3) 合理设计法兰盘尺寸可保证胎坯上到法兰盘上,而又不漏气。

(4) 改进胎里隔离剂的配方,保证胶囊的充分舒展。
