# 两鼓式预复合全钢载重子午线轮胎成型机的改造

田 睿,陈先国,丁 胜

(贵州轮胎股份有限公司,贵州 贵阳 550008)

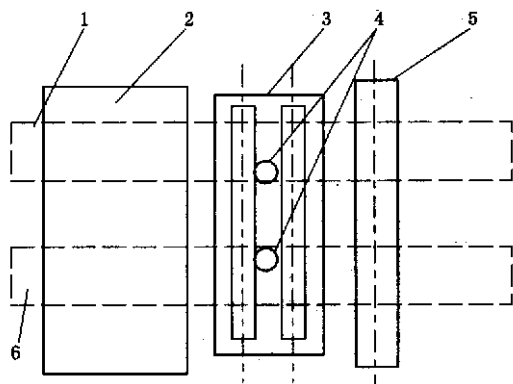
图1 胎侧供料托辊示意

(2)左、右胎侧和内衬层的 BST 纠偏系统传感器的开口很小,只有 30 mm,当胎侧、内衬层在传送过程中经过传感器时,常常会跑出传感器的开口而引起偏歪。

(4)当更换完胎侧且胎侧料卷小车退回到导出位时,其位置无法调节,胎侧导出时储料圈不能很好地形成 U 形,致使胎侧极易跑出传感器开口的检测范围而引起偏歪。

**改造方案** 更换传感器,使用开口为 70 mm 的传感器;在胎侧导向杆与输送带间加上托辊(如图 1 所示),使胎侧在传感器处不下凹。

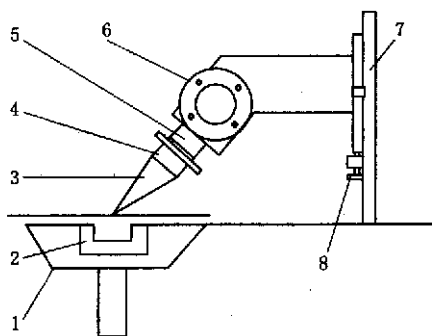
图2 原超声波裁刀结构示意图

(1) 改造前裁切结构示意见图2。由于裁刀加工不水平, 整块刀板呈凹形, 裁切前后, 底座下表面中部连接的气缸推动裁刀底座作上下运动, 更加重了刀板的凹形, 使裁刀在裁切过程中与刀板的间隙不断变化, 导致裁不断复合件或使裁刀裁切角度发生改变。

(3) 裁刀、调幅器和换能器 3 件套的夹持装置设计不合理, 致使裁刀裁切角度调节困难, 维修不便。图2中裁刀的位置由两个螺栓调节, 裁刀的裁切角度由裁刀球头紧固盘调节。调节装置使用多次后, 不易调节准确, 裁刀球头紧固盘不能固定裁刀, 使裁刀角度频繁发生变化。

改造方案: 重新加工下刀板( 保证加工质量和精度), 改变 NC 和 PLC 程序, 取消裁刀底座的上下运动。

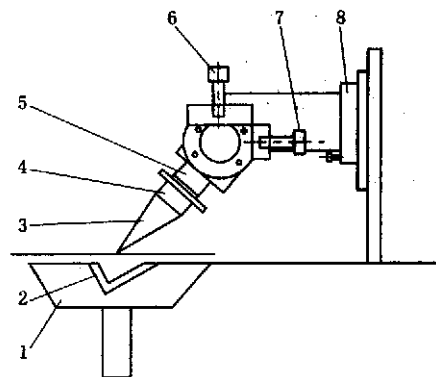
图3 改造后超声波裁刀结构示意图

(2) 刀槽形状设计不合理, 且为铝质, 易损伤裁刀。

改造方案: 改造后结构如图3所示, 刀槽形状更便于裁刀切入, 刀槽材料改为塑料, 即使裁刀裁切出现误差也不会损伤裁刀。

改造方案: 重新设计裁刀、调幅器和换能器 3 件套的夹持装置, 结构如图3所示。裁刀的位置由两个带刻度的丝杠调节, 精确且平稳。裁刀的角度调节由调节转盘实现, 调节完成后由锁紧螺栓锁紧, 避免了裁刀球头因频繁松动而夹持不稳。

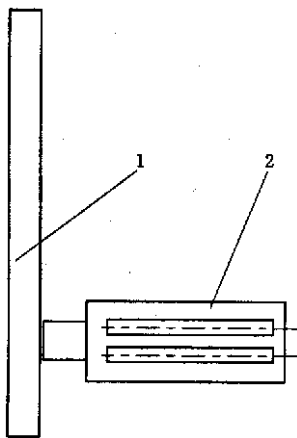
图 4 卸胎器结构示意图

(1) 原卸胎器机械爪卸胎时只撑在胎圈处, 胎坯受力不平衡, 机械爪收缩不一致时, 会损伤胎圈和使胎坯严重变形。另外, 机械手不能转动, 修胎和检查胎坯气泡也不方便。

(1) 将机械爪改为悬臂式圆辊筒, 改造后卸胎器如图 4 所示。更改 NC 和 PLC 程序, 使成型完成后传递环将胎坯放在卸胎器辊筒上, 并将胎坯送到检胎位。由于胎坯直接放在辊筒上, 受力平衡, 又无机械爪对胎圈的损伤, 胎坯变形减小, 而且操作工可转动胎坯进行检胎和修胎, 完成后直接将胎坯放入存胎盘内。

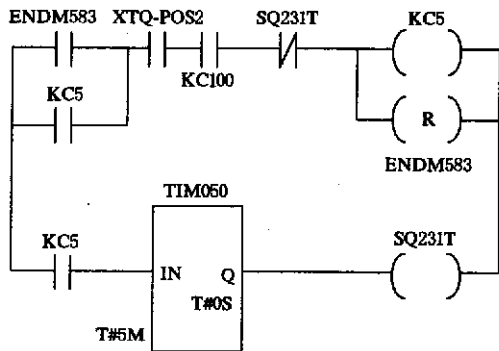
图 5 卸胎器照明灯程序

(2) 卸胎器照明灯常亮。

(2) 卸胎器照明灯原设计为卸一次胎后灯不灭, 直到下一次卸胎时才灭, 由于卸胎时间很短, 卸胎器照明灯几乎常亮。加入图 5 所示程序, 使卸胎器照明灯仅在检胎时亮 5 min。

图 5 程序含义如下: 成型机控制电源 KC100 闭合, NC 程序发出卸胎器到检胎位指令 M583, 卸胎器移动到检胎位, 接近开关 XTQ-POS2 接通, 卸胎器照明灯亮, 常开触点 KC5 闭合, 前一 KC5 触点实现自锁, 后一 KC5 触点使计时器 TIM050 开始计时 5 min 后, 常闭触点 SQ231T 断开, 卸胎器照明灯灭, 常开触点 KC5 断开。
