# 汽车轮胎检测、使用、保养和损坏分析

## 第 10 讲 轿车子午线轮胎损坏分析

马良清

(国家橡胶轮胎质量监督检验中心 北京 100039)

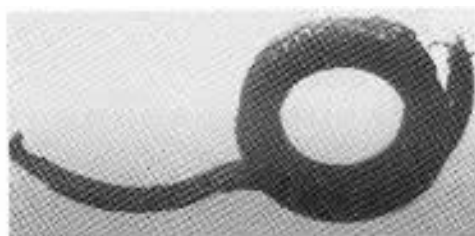
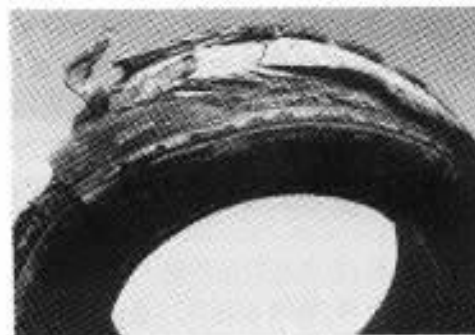
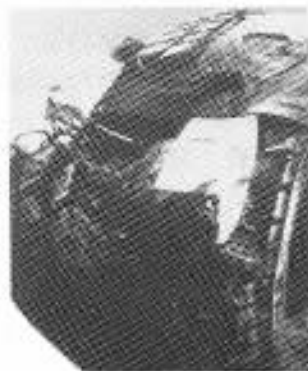
轮胎使用早期带束层间脱层主要表现为胎冠部位两层带束层间大面积脱层, 脱层界面光滑, 露钢丝处有磨损痕迹, 爆破处钢丝端点冗长, 没有被机械切割的痕迹, 胎体帘布沿径向整齐撕开, 如图 2 和 3 所示; 带束层脱层钢丝散落现象如图 4 所示。上述现象不同于缺气碾压、机械撞击和切割后的损伤。其产生原因主要是生产过程中部件间没有压实(有水或汽油等)及带束层之间粘合力不够, 轮胎在高速行驶状态下受剪切力的作用, 脱层面沿旋转方向的反方向扩展较快。

图 2 带束层间脱层(Ⅰ)

图 3 带束层间脱层(Ⅱ)

图 4 带束层间脱层(Ⅲ)

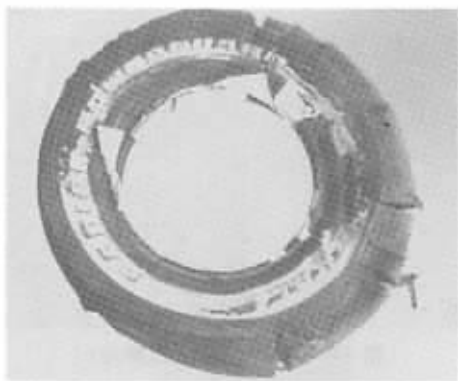
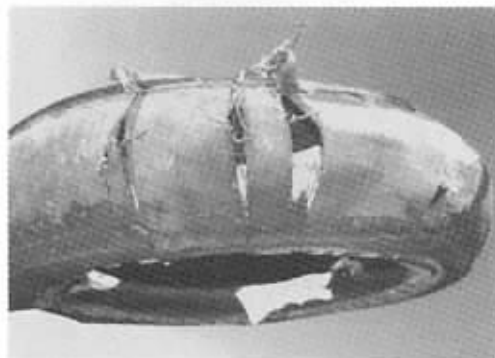
带束层与胎体帘布间脱层主要表现为带束层整周脱落, 轮胎爆破, 胎体帘布界面磨损撕裂, 爆破后胎圈和胎侧磨损严重, 如图 5 和 6 所示。其产生原因主要是生产过程中部件间没有压实(有水或汽油等)及带束层之间粘合力不够。

图5 带束层与胎体帘布间脱层(I)

图6 带束层与胎体帘布间脱层(II)

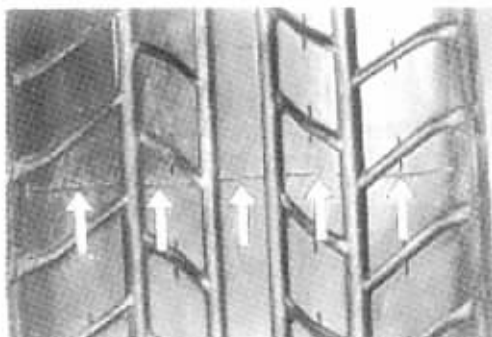
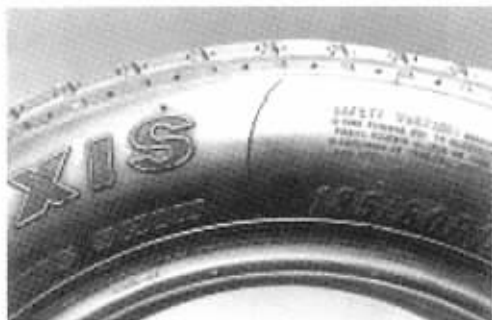
图9 胎冠(侧)胶接头分离(I)

图10 胎冠(侧)胶接头分离(II)

胎冠(侧)胶接头分离如图9和10所示。其产生原因主要是接头部位有异物渗入或胶料本身粘合不良及使用时接头处屈挠分离。

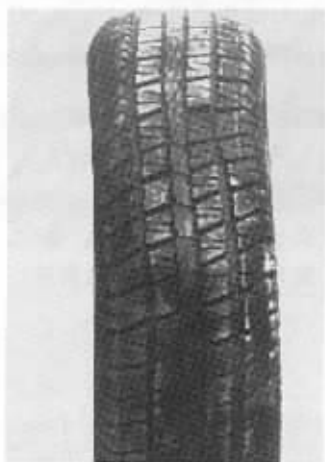
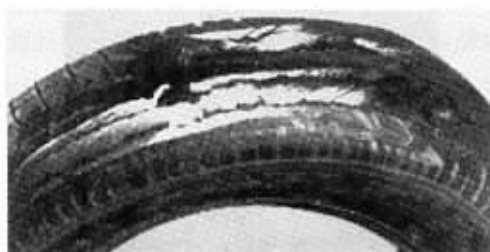
轮胎变形主要表现为扭曲变形, 解剖后带束

层钢丝松散, 如图 7 和 8 所示。其产生原因主要为生产工艺没有控制好。

图8 轮胎变形(II)

图7 轮胎变形(I)

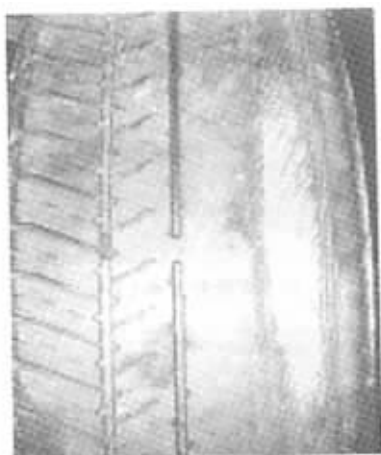
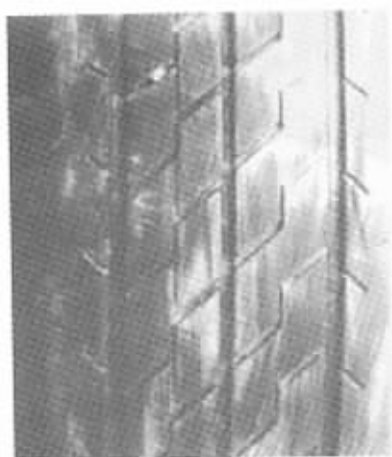
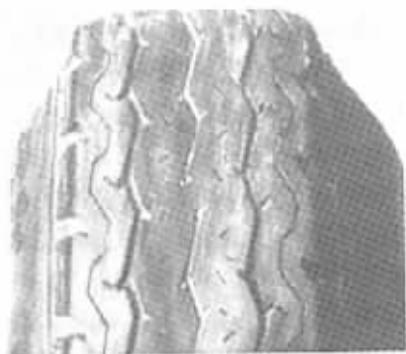
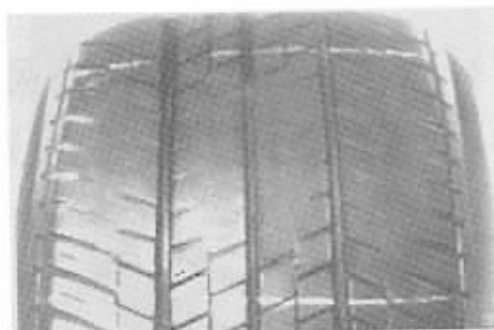
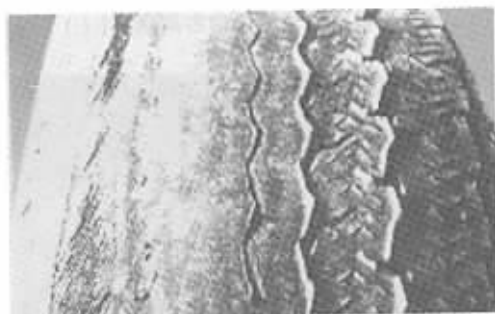
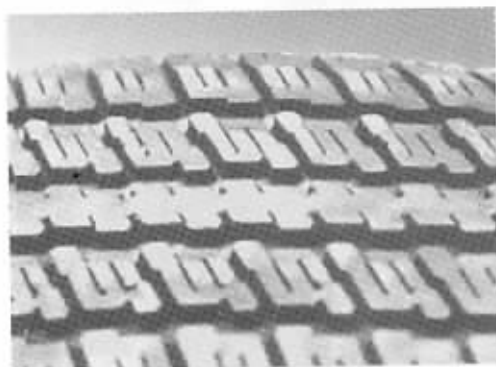
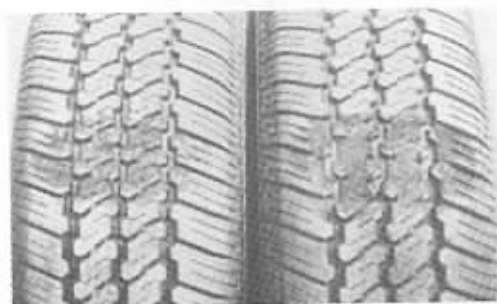
多角形磨损和早期磨损,如图11~17所示。单侧磨损产生原因主要是前束、前展或外倾角不适度;两侧磨损产生原因主要是充气压力过低或负荷过大、刹车和转弯频率高及轮胎与轮辋搭配错误;中央磨损产生原因主要是充气压力明显过大、后轮驱动车辆集中使用后轮承载及轮胎与轮辋搭配错误;局部磨损产生原因主要是轴承或零部件松动、后倾角过大、溶剂或药品浸蚀、轮辋变形或偏心及急刹车轮胎抱死;羽状磨损产生原因主要是前束、前展或后倾角过大;段差磨损产生原因主要是轮胎长期使用后没有及时换位、驾驶习惯不良(急进急刹)、常行驶于山区道路及前轮驱动车辆(后轮发生几率较大);多角形磨损产生原因主要是汽车底盘部件松动、刹车系统故障及轮胎与轮辋安装不良;早期磨损产生原因主要是前束、前展和

图 11 异常磨损(单侧磨损)

图 12 异常磨损(两侧磨损)

图 13 异常磨损(中央磨损)

角等偏差过大、长期于山区或粗糙路面上行驶、经常急进急刹及胎面受溶剂侵蚀。

图 14 异常磨损(局部磨损)

图 15 异常磨损(羽状磨损)

图 16 异常磨损(段差磨损)

图 17 异常磨损(多角形磨损)

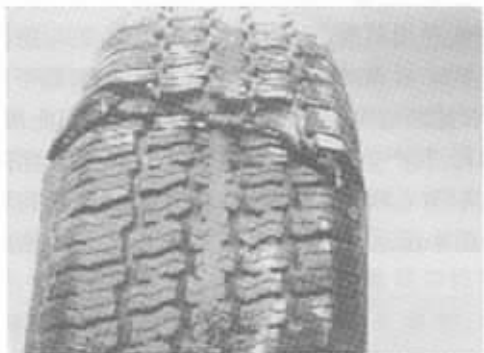
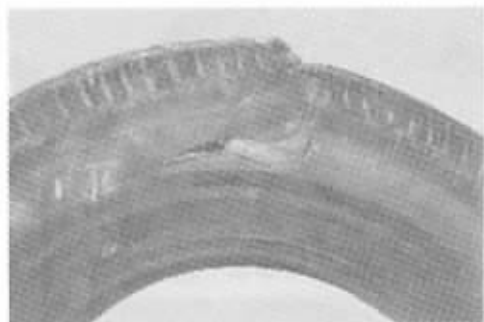
胎冠受撞击爆破主要表现为轮胎冠部沿径向出现环型断裂,爆裂面无脱层迹象,有的表现为撕裂状,如图18和19所示,轮胎内外侧没有碾压、

切割痕迹。其产生原因主要是轮胎在行驶时受到撞击。

图18 胎冠受撞击爆破(I)

图19 胎冠受撞击爆破(II)

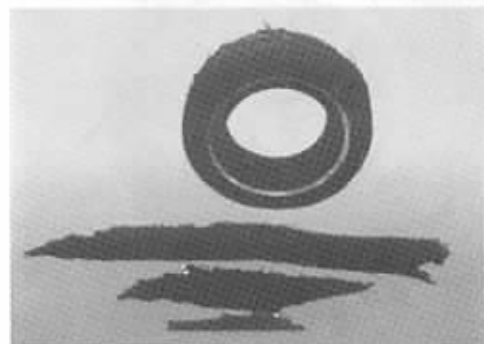
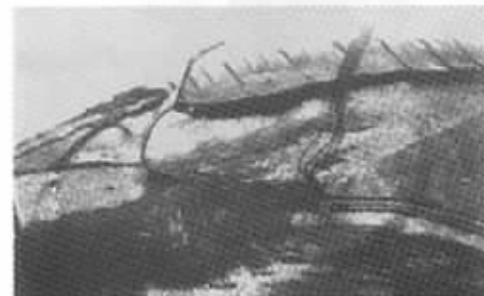
轮胎两带束层间整周脱落,界面有锈蚀现象,如图20和21所示,从脱落的冠部可以找到被异物刺

扎的痕迹。其产生原因主要是轮胎在使用过程中异物刺扎到两带束层之间,轮胎没有漏气,继续行驶,从扎孔处渗入的水、泥土等异物使钢丝生锈出现大面积脱层。

图20 冠部刺伤、带束层钢丝生锈爆破(I)

图21 冠部刺伤、带束层钢丝生锈爆破(II)

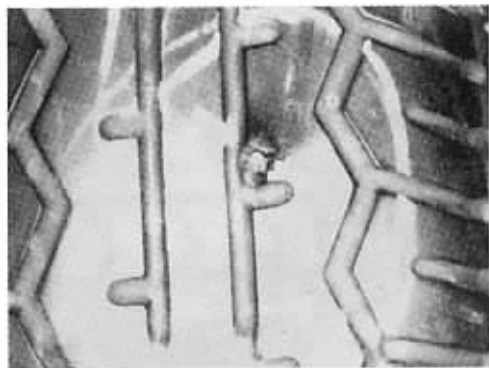
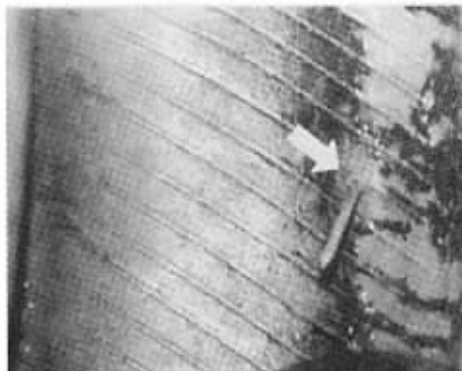
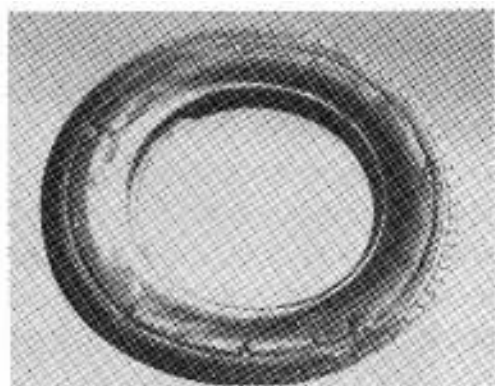
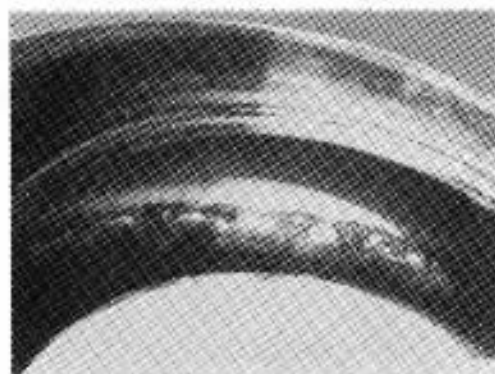
冠部刺扎、胎侧和胎里碾压主要表现为轮胎冠部有明显的刺扎物,胎侧、胎里有明显的周向碾压痕迹,局部帘线断裂,如图22~25所示。其产生原因主要是车辆行驶中轮胎冠部受穿透型异物刺扎。

图22 冠部刺扎、胎侧和胎里碾压(I)

图23 冠部刺扎、胎侧和胎里碾压(II)

图 24 冠部刺扎、胎侧和胎里碾压(Ⅱ)

图 25 冠部刺扎、胎侧和胎里碾压(Ⅲ)

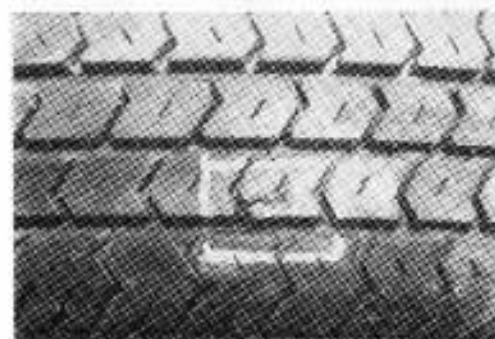
胎冠切伤或刺穿主要表现为胎冠处受外力(一般是尖锐物)割伤、刺穿,如图26所示。其产生原因主要是行驶时轮胎被钉子、玻璃、碎石和铁片等锐利物割伤或遭受路面上障碍物(路基、安全岛等)的巨大冲击,导致轮胎骨架材料受损,胎体强度下降。

图 26 胎冠切伤或刺穿

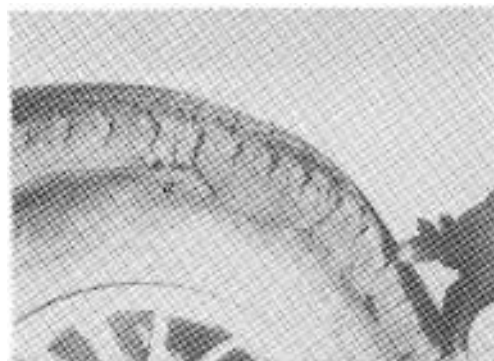
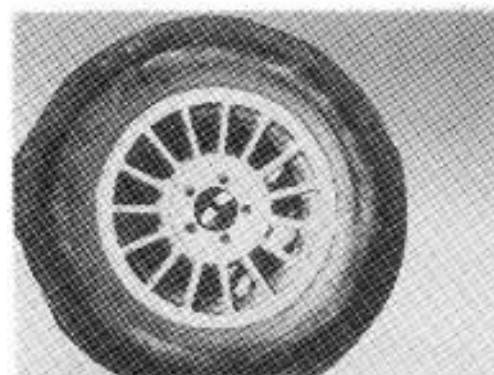
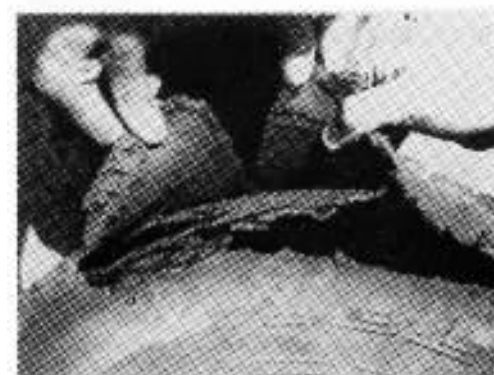
胎肩脱层漏气碾压主要表现为类似于机械损伤(轮胎使用早期 见图 28)失压后轮胎与路面形成咬合面 沿周向碾压、切割(见图 29)肩部带束层之间和胎面与带束层之间脱层明显 界面光滑(见图 30)。其产生原因主要是生产过程中部件间没有压实(有水和汽油等)及粘合力不够,轮胎行驶过程中图 28 所示  $a$  处肩部带束层端点之间和胎面与

图 28 胎肩脱层漏气碾压(Ⅰ)

图 29 胎肩脱层漏气碾压(Ⅱ)

图 30 胎肩脱层漏气碾压(Ⅲ)

带束层之间首先脱层或  $a$  处局部破裂使轮胎失压。

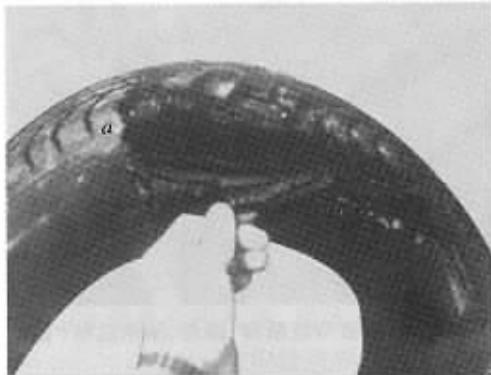
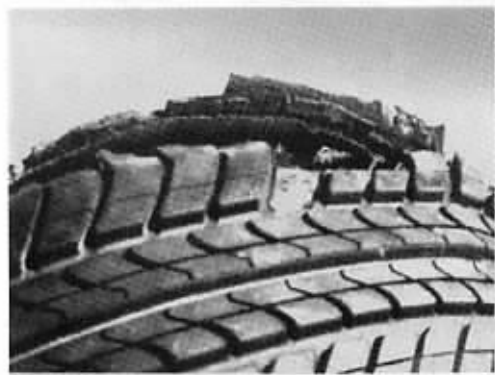
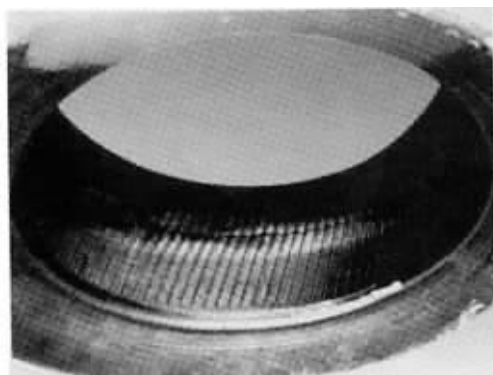
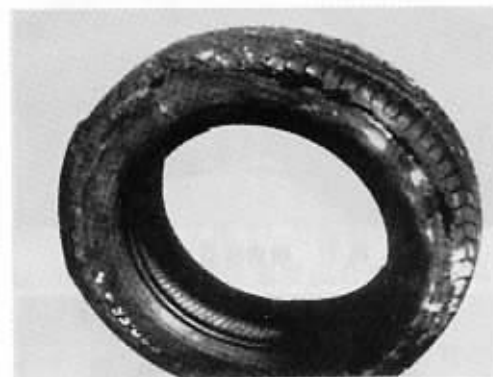
胎肩脱层爆破主要表现为轮胎使用早期肩部带束层端点处周向有较长的破裂损伤口, 两胎侧有不同程度的碾压痕。仔细检查破裂伤端面(见图31和32), 带束层端点处橡胶与帘线脱开, 其中钢丝与橡胶脱层的界面较明显, 界面光滑, 脱层处上端橡胶呈海绵状; 其余端面有不同程度的橡胶与帘线脱开及机械碾压和切割痕迹; 胎里有破裂伤的一侧带束层端点位置周向整周帘线折断, 并有不同程度的帘线与橡胶脱开(见图33), 另一侧的胎肩有碾压断裂(见图34)。其产生原因主要是生产过程中部件间没有压实(有水 and 汽油等)及粘合力不够, 轮胎在高速状态下首先是带束层端点处橡胶出现海绵状脱层(机械损伤绝对不会出现海绵状), 进而出现带束层与胎面脱层、橡胶与帘线脱开, 脱层后由于复杂外力的作用, 温度升高, 应力集中, 在周向带束层端点过度屈挠使胎体帘线折断, 造成胎体强度严重下降, 进而爆破, 爆破后由于惯性不能立即停下来, 造成爆破一侧加

图33 胎肩脱层爆破(Ⅲ)

图34 胎肩脱层爆破(Ⅳ)

剧碾压、切割, 未破裂一侧胎里造成严重碾压。

图31 胎肩脱层爆破(Ⅰ)

图32 胎肩脱层爆破(Ⅱ)

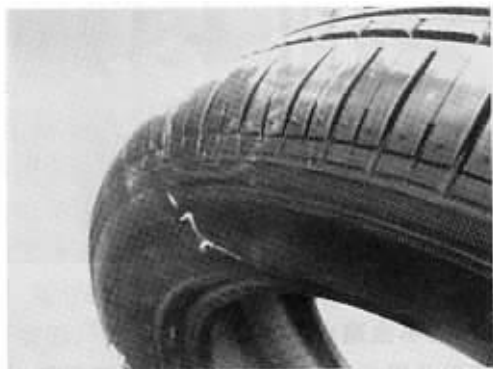
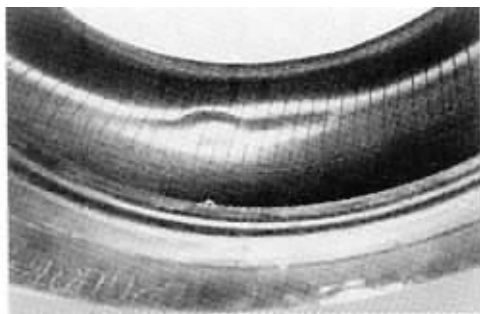
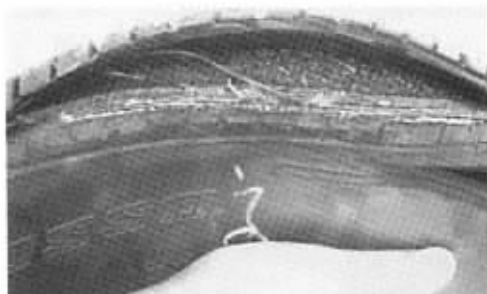
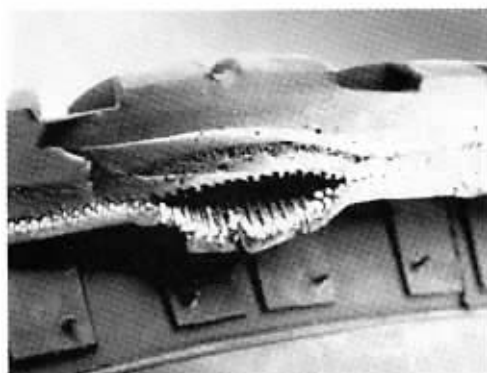
胎肩脱层主要表现为肩部鼓起, 手按时硬度比其它部位低, 感觉明显, 对应该处胎里脱层鼓起, 如图35~38所示。其产生原因主要是轮胎成型时肩部各部件没有压实或有水、汽油等杂质。

图35 胎肩脱层(Ⅰ)

图 36 胎肩脱层(Ⅱ)

图 37 胎肩脱层(Ⅲ)

图 38 胎肩脱层(Ⅳ)

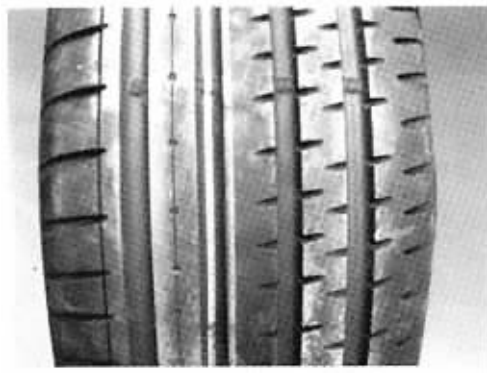
胎肩花纹沟露帘线如图39所示。其产生原因主要是生产过程中胎冠基部胶过薄。

图 39 胎肩花纹沟露帘线

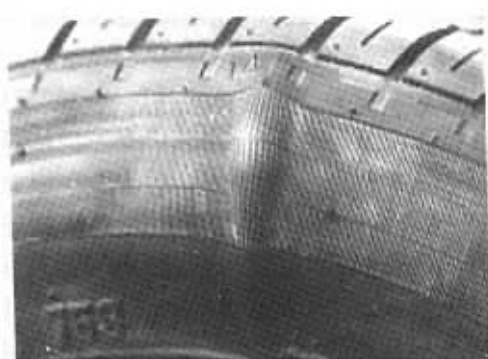
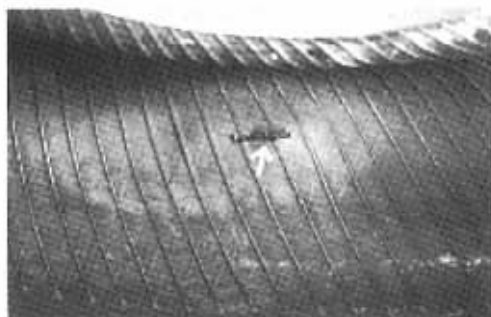
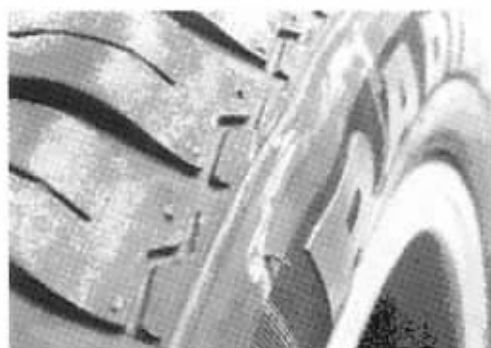
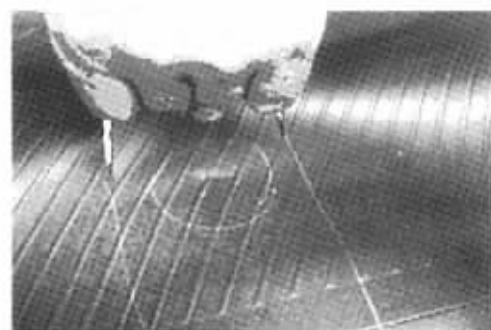
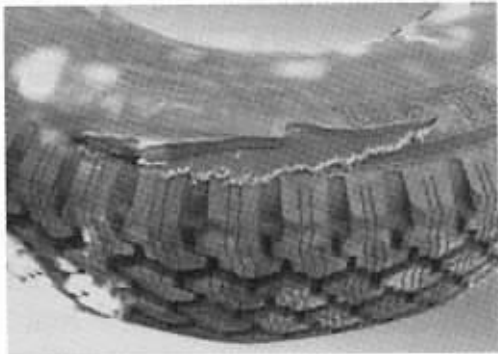
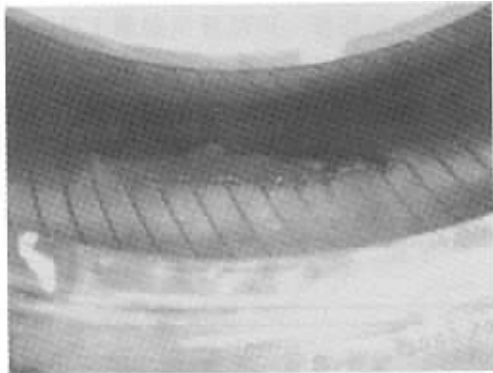
图 40 受撞击帘线断裂,胎肩、胎侧起鼓(Ⅰ)

图 41 受撞击帘线断裂,胎肩、胎侧起鼓(Ⅱ)

图 42 受撞击帘线断裂,胎肩、胎侧起鼓(Ⅲ)

图 43 受撞击帘线断裂,胎肩、胎侧起鼓(Ⅳ)

轮胎受撞击帘线断裂,胎肩、胎侧起鼓,如图40~45所示,放气后用手指按压撞击部位时可感

觉到撞击部位的强度较正常部位低,帘线断裂长度较大时短时间行驶即会造成爆破。其产生原因主要是轮胎受路面障碍物瞬间撞击。

图 44 受撞击帘线断裂,胎肩、胎侧起鼓(V)

图 45 受撞击帘线断裂,胎肩、胎侧起鼓(VI)
