# 子午线轮胎活络模易出现的问题及解决措施

**摘要:**活络模具备径向收缩功能, 可使开合模时轮胎的变形最小, 是硫化子午线轮胎的关键设备。根据导向形式不同, 活络模分为斜平面导向和圆锥面导向两种。用活络模硫化轮胎时会出现出胶边、缺胶、花纹圆角、胎冠变形、胎趾圆角等质量缺陷, 通过保证合适的合模力、修补花纹、调节调模垫片厚度和保证排气线和排气孔畅通等措施, 可以彻底解决这些问题。

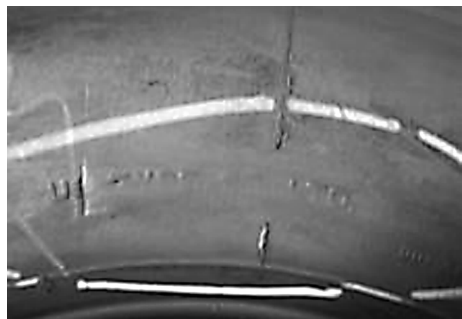
图3 胎侧缺胶

(9)胎侧缺胶(如图3所示)和花纹圆角主要由于模具排气孔堵塞或数量不足、分布不合理或花纹块钢片变形等,造成轮胎与模具间有空气,导致胶料不能与模具密切接触。

解决措施:设计模具时应合理分布排气线、排气孔,定期清洗模具并及时处理堵塞的排气孔及变形的钢片。

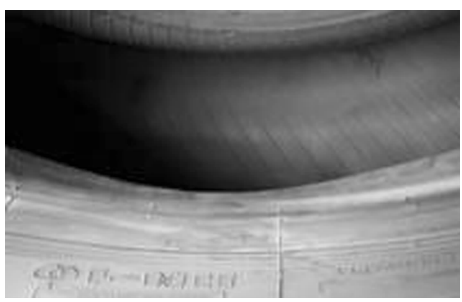
图 5 胎圈窄

(12)滑块螺栓断裂时,部分胎冠胶料向下模偏移,见图 4,上模对应胎圈处偏窄(见图 5),上模胎圈窄对面部位出现胎圈大边、露钢丝(见图 6)。

解决措施:定期检查滑块螺栓,及时更换老化的螺栓;操作人员合模前检查滑块是否掉下,发现上模胎圈出大边时应立即检查滑块。

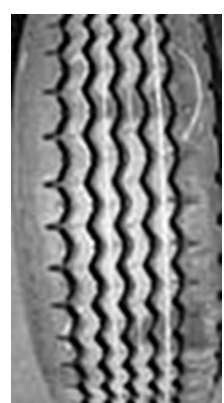
图 7 胎冠局部凹陷

(13)胎冠局部凹陷造成周向不平,不能接触地面,如图 7 所示。

解决措施:开模时观察活络模花纹块是否伸

出,确保轮胎与上模完全脱离后,活络模花纹块才能缩回。

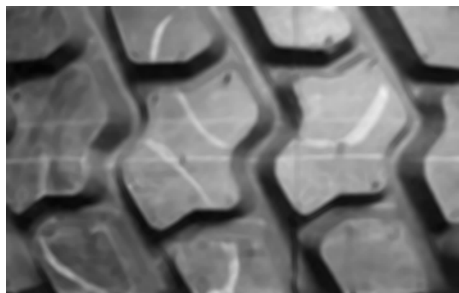
图8 胎冠缺胶或欠硫

(14)胎冠缺胶或欠硫,如图 8 所示,是由于模具清洗后表面残留清洗用的砂子造成的。

解决措施:模具清洗后将砂子处理干净。

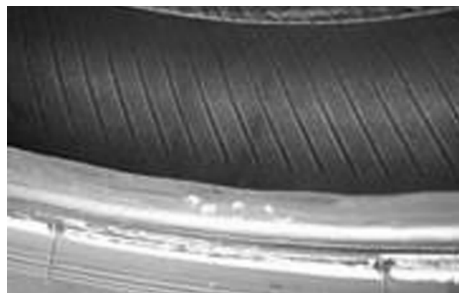
图9 胎趾圆角

(15)胎趾圆角,如图 9 所示,多出现在下模,主要是由于胎趾未与模具及胶囊充分接触。

解决措施:避免胎圈部位排气线和下钢圈排气孔堵塞,特别要注意下模排气线与下钢圈排气孔保持贯通。
