# 轮胎胎圈打褶和胎里窝气的原因分析及解决措施

[浦林成山(山东)轮胎有限公司, 山东 荣成 264300]

**摘要:**对造成轮胎胎圈打褶和胎里窝气缺陷的原因进行分析并提出相应解决措施。轮胎胎圈打褶问题主要通过调整机械手伸张直径公差范围、调整内套高度、增加“呼吸”动作、控制装胎高度和换用光面胶囊等方式进行解决;胎里窝气问题主要通过调整定型时间和增加定型排放的方式进行解决。采取改进措施后胎圈打褶和胎里窝气缺陷轮胎数量明显减少,节约了生产成本。

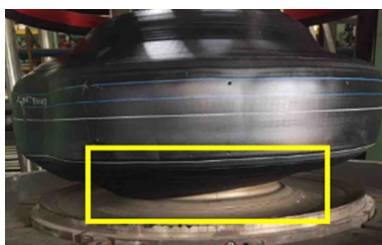
图2 装胎偏歪

装胎偏歪主要是胎坯下降到下钢圈位置时,圈口部位一侧翘起卡在钢圈上无法下落,另一侧落到钢圈底部造成的,如图2所示。

机械手伸张直径过大,胎坯吊起后牢固地卡在机械手抓片中上部,不能自动滑到机械手抓片底端位置,造成抓胎偏歪。

(1) 机械手伸张直径公差调整。机械手伸张直径公差由 $\pm 10$  mm调整为 $\pm 3$  mm,对现场所有硫化机的机械手伸张进行确认和调整,确保胎坯吊起后能够自动下滑,保持水平不偏歪。机械手伸张直径调整前后吊胎坯情况如图3所示。

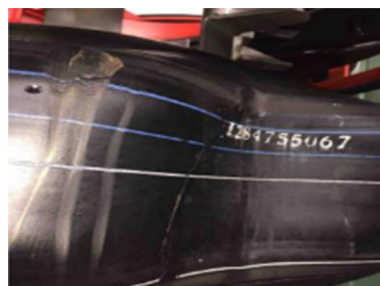
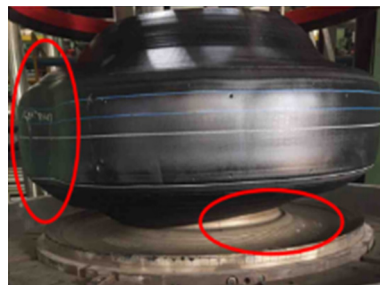
图5 胎坯变形装胎情况

胎坯变形过大,造成圈口部位呈椭圆或不规

则形状,胎坯降落到下钢圈位置时不能与钢圈紧密配合,一侧翘起,另一侧落到钢圈底部,造成装胎偏歪,如图5所示。

对容易变形的大规格轮胎胎坯车进行改造,损坏的胎坯车必须修理合格后再使用。将胎坯车帆布带后方固定位置下移150 mm,并将帆布带总长度减小100 mm。此改进的优点是不增加额外费用,改造前后胎坯车如图6所示。

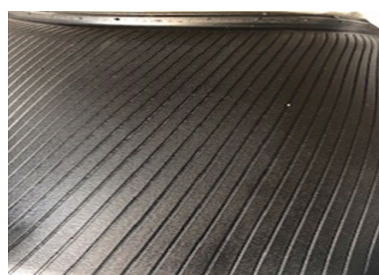
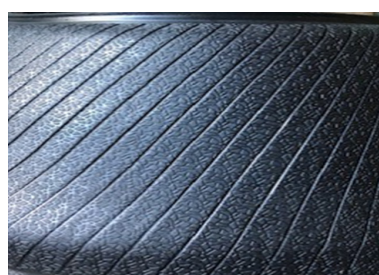
图7 光面胶囊与碎石花纹胶囊外观

未喷涂隔离剂或隔离剂喷涂过少,胶囊与胎坯接触面的摩擦力增大,不利于胶囊的舒展,易造

成胶囊的堆积打褶。

(2) 胶囊替代。用光面胶囊替代碎石花纹胶囊, 减小胶囊与胎坯之间的摩擦力, 便于胶囊更好地舒展。胶囊外观对比见图7。

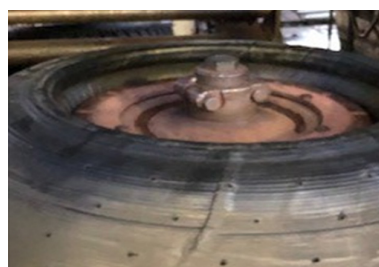
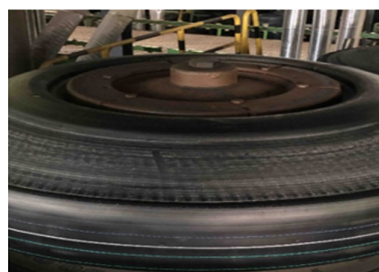
图8 内套高度调整对比

胎坯一次定型时, 胎坯上胎圈高于模具上夹盘, 造成胶囊在胎坯内部舒展不畅, 导致胶囊堆积, 产生打褶缺陷, 一般会造成轮胎上胎圈打褶。

内套高度由290 mm调整为320 mm, 胎坯口部与胶囊上夹盘平齐, 见图8。

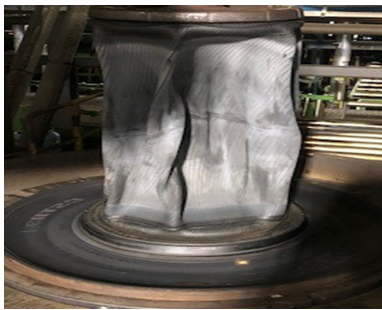
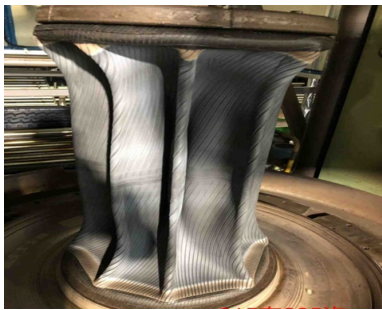
图9 定型改进前后胶囊收缩形状对比

硫化结束启模后进行抽真空动作, 胶囊收缩不均造成胶囊打褶, 重新装胎坯硫化时, 胎坯内部胶料在胶囊堆积打褶处造成胶料堆积。

在硫化结束及胎坯定型过程中增加胶囊“呼

吸”动作, 让打褶的胶囊充分伸展, 收缩时形成6瓣状, 便于装胎, 减少打褶缺陷。改善前后胶囊收缩形状见图9。
