# 轮胎白胎侧气泡的产生原因及解决措施

**摘要:**对轮胎白胎侧气泡的产生原因进行分析,并提出相应的解决措施。通过成品外观检验、充气试验等方法对白胎侧气泡的分布规律及其产生原因进行分析,采取控制白胎侧覆盖胶厚度、缩短白胎侧胶料停放时间、调整覆盖胶贴合设备等措施,可以有效地减少白胎侧气泡。

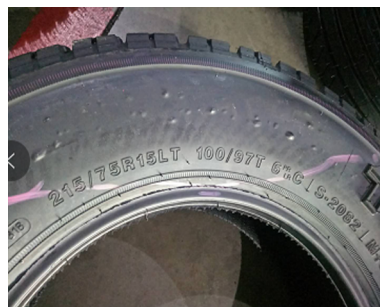
经过5年从原材料到成品外观跟踪检验发现,白胎侧气泡的产生存在一定的规律,即60%的气泡集中在白胎侧覆盖胶边部(见图1),40%的气泡分布在白胎侧内部(见图2)。

白胎侧中的凹槽位置造成覆盖胶贴合后产生气泡,通过对白胎侧口型断面进行分析发现,白胎侧口型边部厚度比白胎侧胶料标准增大约0.5 mm。

由此可见,虽然白胎侧厚度挤出尺寸标准,但在挤出过程中,受白胎侧胶料特性影响,白胎侧膨胀造成白胎侧胶料面积发生变化而使厚度增大约0.4 mm,白胎侧口型边部由于白胎侧胶料胀大

图1 白胎侧覆盖胶表层气泡

而造成覆盖胶贴合后产生气泡。

白胎侧气泡脱层主要集中在白胎侧边部位置,减少白胎侧气泡的产生必须要严格控制覆盖胶厚度,包括贴合前后的厚度。在挤出工艺中要兼顾供胶均匀性检查和挤出两辊出片厚度控制,对于两辊供胶,堆积胶量不能超过两辊平面高度;对于出片厚度,要注意两辊速比和单辊速度,同时要保证贴合牢固,防止两辊速度不匹配而引起相应覆盖胶的局部拉伸。根据实际生产需要,覆盖胶厚度以0.8~1.0 mm为宜。

采用挤出工艺生产白胎侧,覆盖胶必须有足够的压力才能保证贴合没有气泡,考虑到覆盖胶在贴合中的作用,贴合时必须增加压力控制装置才能解决白胎侧口型设计上存在的问题,增加压辊压合装置加压边部,可有效减少边部气泡脱层。

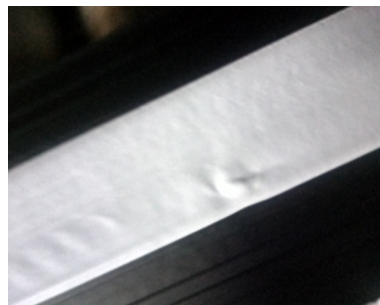
图2 白胎侧内部气泡

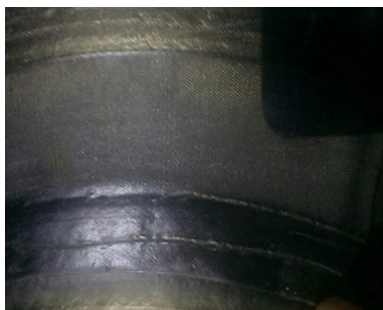
白胎侧的主要胶料是PD577N和PD597N,其中PD577N是白胎侧胶料,PD597N是下层胶和覆盖胶。如果PD577N有杂质或粉团污染,则会产生气泡,如图3和4所示。

图3 白胎侧胶料粉团状气泡

白胎侧胶料PD577N在炼胶专用机台上生产,造成粉团状气泡的主要原因是胶料混炼不均匀、胶料生产到部件挤出的停放时间过长。

胶料停放时间长会导致粘性降低,这是造成胎侧气泡产生的原因之一。一般白胎侧胶料停放时间为8 h~7 d,通过试验发现停放时间以3 h~3 d为宜。缩短胶料停放时间是保证白胎侧粘性的有效方法。

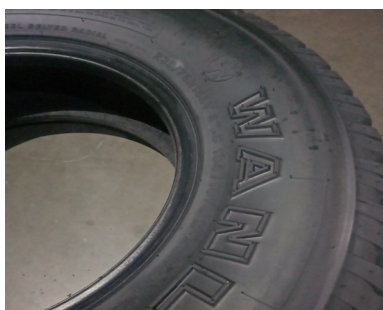
图4 白胎侧胶料不粘造成的脱层

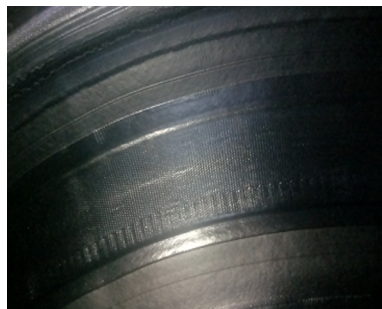
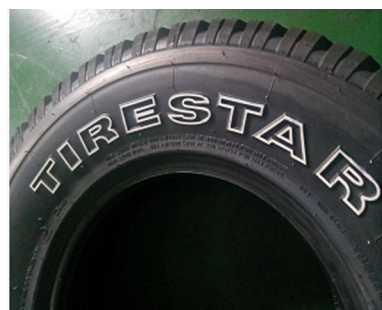
图5 工艺D试验轮胎

采用工艺A—D生产的轮胎白胎侧脱层数量分别为6,1,8和2条。可以看出,采用工艺B挤出的白胎侧气泡有一定程度的改善。在白胎侧挤出时,两辊覆盖胶的厚度偏小,造成表层气泡增加,采用工艺B,可以减少拉伸偏薄造成的气泡脱层。采用工艺D,可以有效减少表层气泡,如图5所示。
