# 全钢载重子午线轮胎活络模具花纹块缺陷原因分析及解决措施

**摘要:**全钢载重子午线轮胎活络模具花纹块缺陷会导致轮胎不易正常脱模,影响成品轮胎外观质量,同时缩短活络模具的使用寿命。从花纹块模具设计、加工工艺和维护保养方面分析活络模具花纹块缺陷产生的原因,并提出相应的解决措施,以降低车辆行驶过程中的安全风险。

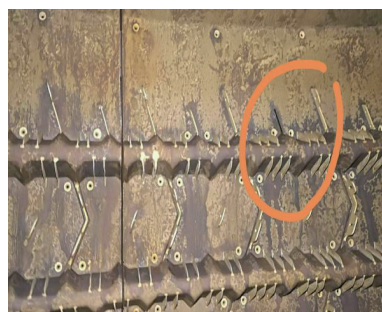
(1)刀槽材料强度与其形状设计不匹配,刀槽设计排布多、间距小、镶嵌处面积小,出锅瞬间受

拉力的影响钢片易产生拉弯变形而脱落(见图1),使胎面刀槽钢片位置出现多余胶料(见图2),从而影响成品轮胎的外观质量。

图1 刀槽钢片断开

(1) 按照花纹块的设计要求,花纹块模具分型面的平面度不大于 $0.02\text{ mm}$ ,两分型面的间隙不大于 $0.02\text{ mm}$ ,设计花纹块模具时应尽量避开分型面,避免出锅时刀槽在分型面处发生变形,从而造成成品轮胎局部胶料撕裂现象。

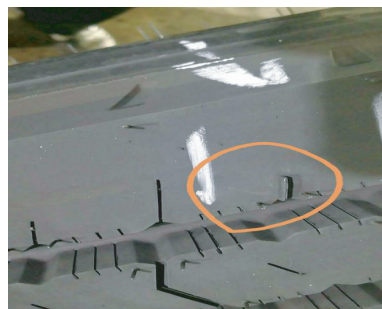
图2 花纹刀槽胶料

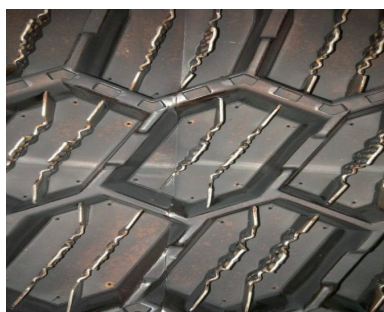
(2)常见的花纹块三维立体刀槽钢片有波浪形和弧形(见图3),弧长设计在0.30~0.50 mm之间,造成成品轮胎花纹块弧形处脱模阻力大,出锅时不易正常脱模。

图3 三维立体刀槽钢片

(2) 三维立体花纹块刀槽钢片设计位置应尽量避开花纹块分型面处,并且弧长设计不大于 $0.30\text{ mm}$ ,保证轮胎正常行驶时的抓着力;对于不易脱模的轮胎可临时喷涂脱模剂,以免胶料与花纹块粘贴在一起;硫化出锅时可将硫化设备操作模式转换为手动,以避免在二次定型时因停顿造成花纹块钢片的挤压变形。

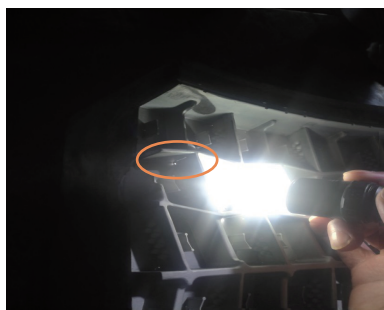
(1) 花纹块钢片加工精度不标准,出现钢片长短厚度不一致,造成花纹块刀槽钢片镶嵌时有间隙(见图4),成品轮胎出锅时会造成局部胶料撕裂现象。

图4 花纹块刀槽钢片设计缺陷

加工时应确保花纹块钢片厚度和长度达标。先用尖铣刀铣出 $0.30\text{ mm}$ 左右的沟槽,然后将钢片镶嵌到长度一致的沟槽中,确保钢片与沟槽的良好配合。钢片厚度公差范围为 $0\sim 0.04\text{ mm}$ ,沟槽公差范围为 $-0.04\sim 0\text{ mm}$ ,其表面加工必须在标准范围内。

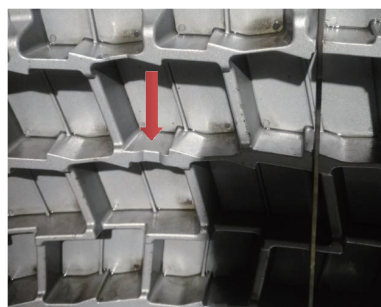
花纹块装饰线设计深度不满足 $1.50\sim 2.00\text{ mm}$ ;模具上机频次高,且定期使用粒径为 $0.178\text{ mm}$ (80目)的金刚砂清洗,易对花纹块装饰线造成磨损(见图5),形成花纹块装饰线边部圆角(见图6)。

图5 花纹块装饰线磨损

(1) 保证花纹块装饰线深度在 $1.50\sim 2.00\text{ mm}$ 范围内,确保花纹块装饰线沟槽全部贯通。

(2) 将活络模具金刚砂清洗更换为玻璃微珠清洗,尽可能减少清洗造成的磨损。

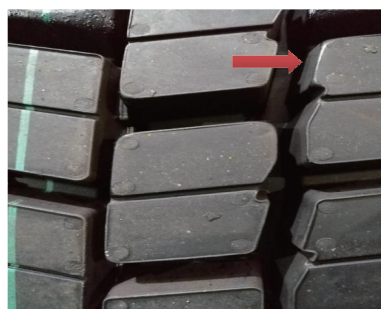
图6 花纹块边部圆角

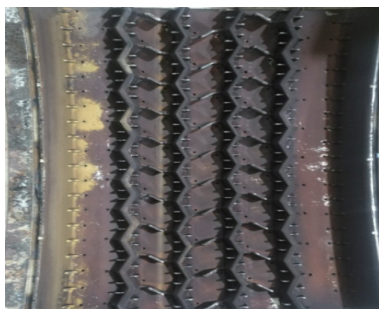
由于生产任务紧,活络模具在机周期长,保养频次少,从而使活络模具侧板和花纹块积碳严重(见图7);同时由于生产待料频次高,特别是蒸锅模具反复热模,侧板易出现锈斑。

图7 花纹块积碳

为减少轮胎活络模具故障,延长其使用寿命,满足产品品质要求,应制定活络模具清洗和保养管理规定。活络模具清洗方式主要有6种,分别是激光清洗、干冰清洗、金刚砂清洗、玻璃微珠清洗、超声波清洗和化学清洗,应选择合适的清洗方式并制定合理的清洗周期。

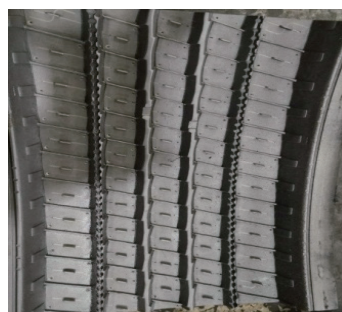
图8 清洗后花纹块

按照所制定的活络模具维护保养和管理规定进行周期性在线和下机清洗后的花纹块如图8所示。同时在生产中尽量避免出现待料现象,如果出现待料情况应使上蒸锅处于半开状态,以避免锈蚀或首锅轮胎外观脏等现象。
