# 全钢子午线轮胎胎侧径向单条实鼓的原因分析及解决措施

**摘要:**分析全钢子午线轮胎胎侧径向单条实鼓的原因并提出相应的解决措施。径向单条实鼓分为强光下呈现胎侧部位凹陷和凸起两种形式,产生的原因主要有对应位置胎体帘线密、胎体帘线稀开、胎侧/内衬层复合件接头大或裂开等。通过采取调整缝合器压合轮间隙、碟簧片间距,规范压合底辊形式,打磨压合轮及规范胎侧/内衬层接头大小等措施,有效解决了全钢子午线轮胎胎侧径向单条实鼓的问题。

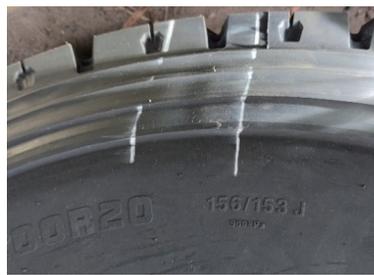
全钢子午线轮胎胎侧径向单条实鼓是指轮胎在充气后强光照射下胎侧呈现径向单条凹陷或凸起的实鼓,前者一般在轮胎单侧或双侧会出现1—3处,如图1所示;后者也一般在轮胎单侧或双侧出现1—3处,且两者会同时存在,单条轮胎一般出现1—3处。

图1 胎侧径向单条凹陷实鼓

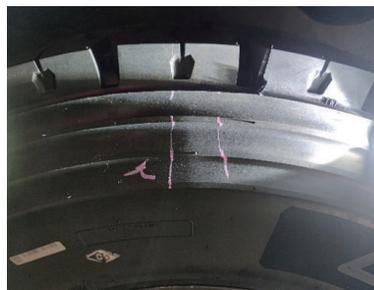
图2 胎侧径向单条凸起实鼓

胎侧径向单条凸起实鼓主要因为帘线稀开或胎侧/内衬层接头裂开使材料分布不均匀,导致轮胎在加压状态下出现胎侧鼓起,本工作主要分析胎侧径向单条凹陷实鼓产生的原因,并提出相应的解决措施。

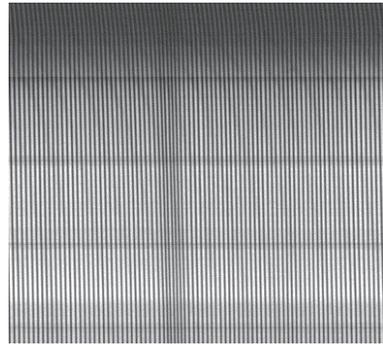
到拼接的目的。如果拼接压力过大,则会造成部分胶料被挤出接缝,接缝附近的钢丝帘线密度过大(见图3),成品轮胎充气后相应胎侧部位出现凹陷实鼓(见图4)<sup>[3]</sup>。

图3 成型胎体帘布接头密X光检测照片

分析成型胎体帘布接头密的原因为压合轮间隙小、碟簧片间隙小及压合底辊形式不规范,引起拼接压力大,造成钢丝帘线密。另外,拼接接头位置增加胶片,定型充气时材料伸张不同,也会造成钢丝帘线密。

(1)缝合器压合轮间隙根据帘布厚度设定标准:帘布厚度为1.5~2.0 mm时,间隙为(0.5±0.1) mm;帘布厚度为2.0~2.5 mm时,间隙为(0.7±0.1) mm;帘布厚度大于2.5 mm时,间隙为(1.0±0.1) mm。

(2)碟簧片间隙设定标准:新上碟簧片间距为4~5 mm;随着使用周期变化,可调整碟簧片间距,要求碟簧片间距不小于3 mm,测量方法如图5所示。

(3)采用规范形式压合底辊(见图6),避免引起拼接压力过大,造成钢丝帘线密。

(4)胎体帘布缝合后如出现稀线风险,允许局部贴0.6 mm厚胶片,不允许整条接头加贴胶片。

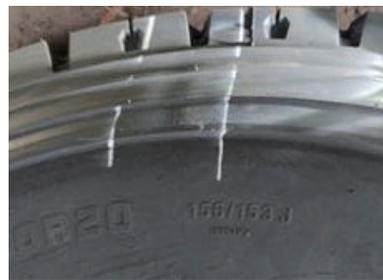
图4 成型胎体帘布接头密造成的轮胎凹陷实鼓

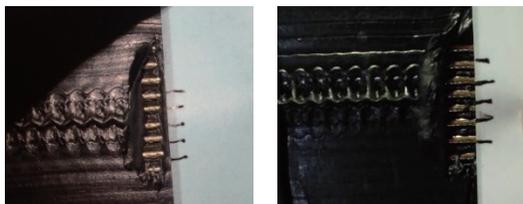
标准为4个线距,实际 $\leq 5$ 个线距为合格。

图7 成型过程中胎体帘布接头密检查示意

(5) 成型过程中检查胎体帘布接头密问题。胎面滚压后、反包充气前用一张平整纸截取非接头位置的帘线与胎体手动接头位置进行对比,判断接头位置帘线是否过密,如图7和8所示。

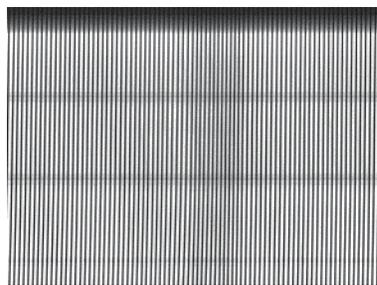
在成型过程中内衬层接头过大或内衬层裁切角度大都会导致内衬层接头处材料堆积,定型充气时帘线伸张不均匀导致帘线密,从而引起轮胎凹陷实鼓,如图9和10所示。

图9 内衬层接头位置X光检测照片

解决措施为控制内衬层接头量在1~3 mm范围内、内衬层裁切角度 $\leq 22^\circ$ 。

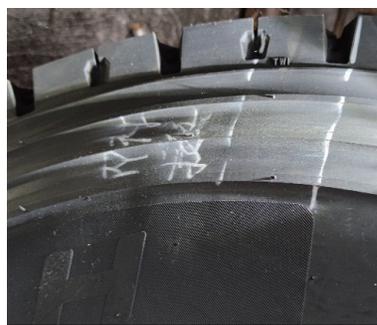
图10 内衬层接头位置帘线密造成的轮胎凹陷实鼓
