防止瞬时电压降造成二次水泵电机停机的措施

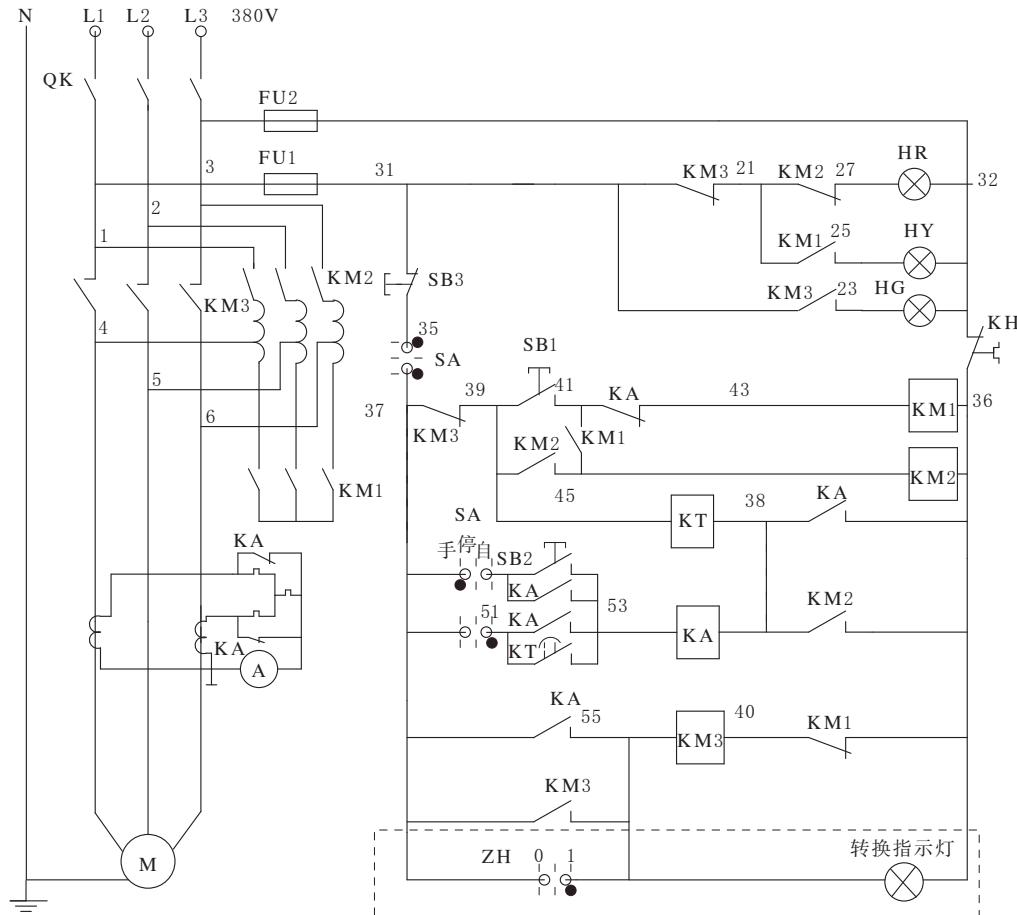
图1 改进后的二次水泵电机控制电路

过去,供电电网发生瞬时(1 s内)电压降时,我公司轮胎硫化用二次水泵电机机会因其控制电路主交流接触器断开而停机,导致二次水掉压1 min以上(在电机停转的1 s内,水泵在惯性的作用下仍高速运转,如果这时能使主交流接触器重新吸合,则不必进行关闭水泵进水阀等操作而直接启动电机,使水泵持续运转而保证二次水不掉压,但人工使主交流接触器吸合的速度不可能这样快;电压降发生后,操作人员即使以最快的速度重新启动电机,水压达到正常值的时间也需要1 min以上),从而造成成品轮胎产生缺胶和冠部出沟等质量问题。

虚框内为增设电路。

现在实施的方案是在二次水泵电机的控制电路中增加2个电器元件:组合开关(型号H25B-10/2C003,上海精益开关厂产品)和转换指示灯(型号AD11-25/20-3G AC 380 V,江阴长江电器有限公司产品),改进后的二次水泵电机控制电路如图1所示。增设电路工作时,组合开关ZH置于接通位置1,转换指示灯亮;增设电路关闭时,

组合开关ZH置于断开位置0,转换指示灯灭。该方案保证二次水不掉压的原理是:在瞬时电压降时主交流接触器KM3断开,水泵电机停止运行,但水泵在惯性的作用下继续运转;当电压恢复正常后,由于ZH在接通位置,KM3立即吸合,水泵电机直接启动,水泵连续运行,从而保证二次水不掉压。该方案的优点是,增设电路简单、成本低

(不到50元),在正常操作条件下安全性好。要注意的是,水泵正常运行时应将ZH置于1位,停泵时必须先将ZH置于0位,并经常检查ZH的位置;总开关QK不能带负荷操作,即操作QK时必须确认ZH在0位,否则会造成严重后果。
