# 电动摩托车轮胎脱层原因分析及解决措施

**摘要:** 分析电动摩托车轮胎脱层原因及解决措施。通过优化结构、改进配方、加强生产工艺控制等措施, 有效解决了电动摩托车轮胎脱层问题。

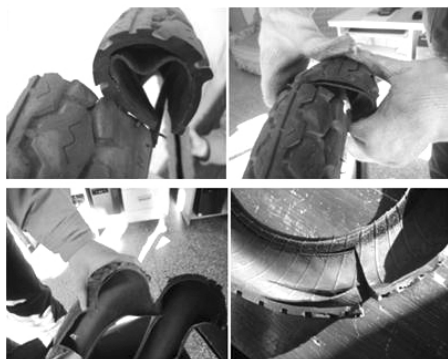
本公司对电动摩托车轮胎退赔胎进行逐条解剖分析, 发现主要问题为胎面与帘布层间出现脱层现象, 多数为冠部先脱层, 如图1所示。据统计, 在2010年退赔的电动摩托车轮胎中, 有脱层问题的占70%。本工作对电动摩托车轮胎脱层的原因进行分析, 并提出相应解决措施。

图1 电动摩托车轮胎退赔胎解剖

从脱层的部位进行分析, 导致电动摩托车轮胎脱层的根本原因为帘布层与胎面之间、帘布层与帘布层间粘合强度太低, 具体原因如下。

在胎面和帘布层间增加1层缓冲层。缓冲层厚度为 $1.35 \pm 0.2$  mm,宽度比行驶面宽度小5~10 mm,采用930dtex/2V<sub>1</sub>帘布。

对胎面胶及帘布层胶配方进行了调整。调整前后成品轮胎的物理性能如表1所示。可以看出:配方调整后成品轮胎胎面胶的拉伸强度、耐磨性能、胎面与帘布层间以及帘布层与帘布层间的粘合强度都有所提高。
