# 压延钢丝帘布脱层的原因分析及改善措施

(1. 风神轮胎股份有限公司, 河南 焦作 454003; 2. 北京橡胶工业研究设计院有限公司, 北京 100143)

**摘要:**介绍轮胎压延钢丝帘布在生产及使用过程中出现脱层的原因及改善措施。压延钢丝帘布脱层的关键影响因素为压延机四辊温度、压力辊轴承完好性、辊距调节稳定性、压延机2<sup>#</sup>和3<sup>#</sup>辊速度比、刺气泡装置和主张力。通过改善压延工艺参数及工装精度, 可以解决压延钢丝帘布脱层问题, 提高轮胎质量, 降低成本损失。

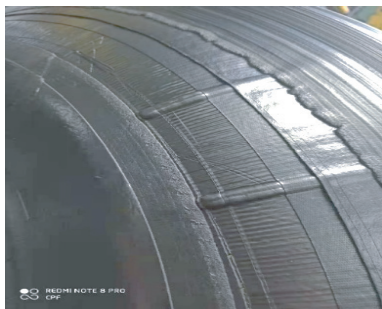
本工作使用无外缠丝钢丝帘线0.25+6+12×0.225HT生产密度为60根·dm<sup>-1</sup>的胎体帘布。在成型胎坯充气时帘布起皮鼓包(见图1), 造成成品轮胎帘线排列不均匀(见图2), 成品轮胎帘线缺陷率高达0.40%。

图1 成型胎坯充气时胎体帘布起皮鼓包

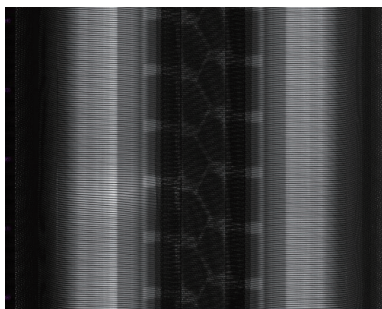
图2 成品轮胎帘线排列不均匀

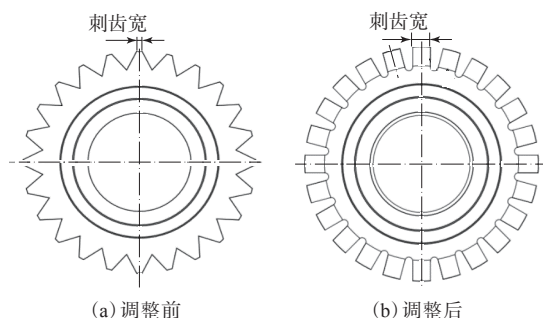
图4 调整前后刺气泡轮示意

(1)刺气泡轮刺齿宽1.2 mm[见图4(a)],在运行过程中,仅能将辊筒上面的胶片气泡刺破,不能完全刺透胶片,在成型过程中因帘布包边,导致帘布内残留空气不易排出。

(2)单独控制刺气泡装置运行速度,不与生产线联动,生产速度快时刺气泡装置运行速度不足,不能有效地将胶片内的气体排出。

(3)刺气泡装置运行宽度小于帘布宽度,帘布边部位置刺不到,导致气体残留。

(1)刺气泡装置应采用刺齿数量少、齿端宽的刀片[见图4(b)],压力调整为将胶片完全刺破且能

够明显目测到胶片下辊筒表面为宜,保证既能将辊筒与胶片间的气体排出,也有利于在成型过程中将帘布内的空气排出。

(2) 刺气泡装置与生产线联动,保证运行速度一致性。

(3) 刺气泡装置的刺轮数量以不少于6个为宜,运行宽度范围以大于帘布宽度5~10 mm为宜。
