# 全钢子午线轮胎拉链爆原因分析及解决措施

**摘要:** 探讨全钢子午线轮胎拉链爆原因及改进措施。全钢子午线轮胎发生拉链爆的3个主要原因是: 过载引起钢丝帘线延伸断裂, 钢丝帘线磨损导致其过载延伸断裂, 钢丝帘线屈挠疲劳断裂。通过采用高强度钢丝帘线(提高胎体安全倍数)、控制压延锭子房湿度和温度、保证钢丝帘线压延张力均匀等措施, 可以有效减少全钢子午线轮胎拉链爆问题。

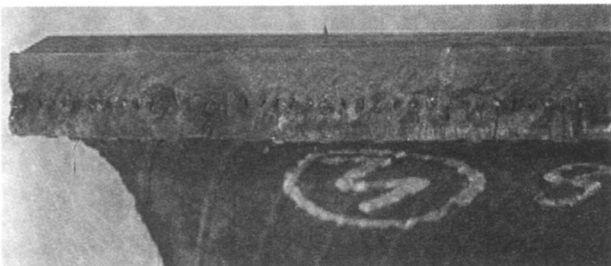
轮胎发生拉链爆时, 钢丝帘线和橡胶沿胎侧周向均匀断裂, 如图1所示。

图1 轮胎拉链爆断面

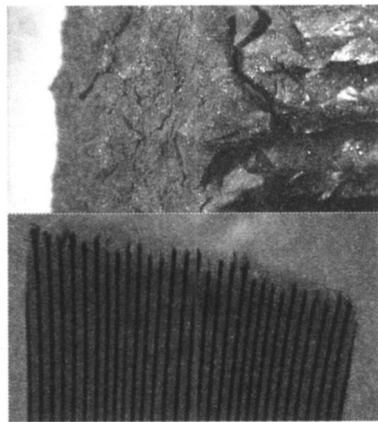
分析图2可以得出, 拉链爆断口处内衬层与胎体脱层, 且橡胶产生裂纹, 但钢丝帘线的排列无明显不均, 所以排除了因钢丝帘线排列不均造成

图2 样胎1钢丝拉链爆切片断面及X光分析照片

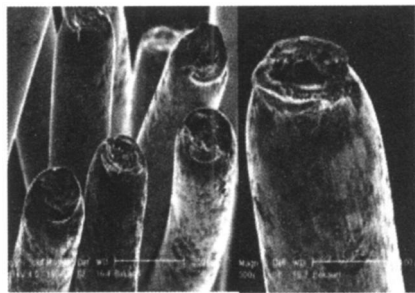
图3 样胎1钢丝帘线断口部分钢丝帘线受力过大而断裂。

从图3可以看出, 钢丝帘线断口部位未磨损, 说明钢丝帘线断裂全部为过载引起的延伸断裂。

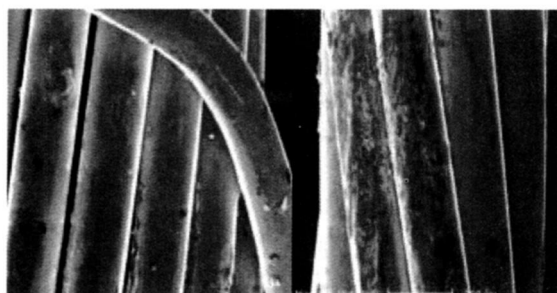
从图4可以看出, 钢丝帘线的磨损程度介于低等与中等程度之间, 与轮胎行驶里程(3.5万~4万km)吻合; 钢丝帘线断裂并未发生在帘线

图 4 样胎 1 钢丝帘线磨损情况

磨损部位。

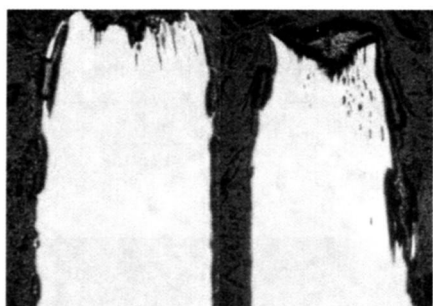
图 5 样胎 1 钢丝帘线锈蚀情况

从图 5 可以看出, 钢丝帘线断口外围 5 mm 厚度内受到严重锈蚀, 而其余部位并未出现这种情况, 说明锈蚀发生在拉链爆之后。

综合钢丝帘线的断口形貌、磨损程度、锈蚀程度分析得出, 样胎 1 的拉链爆是过载引起钢丝帘线延伸断裂而导致的, 即轮胎载荷过大、充气压力过高, 致使胎体钢丝帘线应力过大而断裂。

钢丝帘线压延质量对轮胎拉链爆有直接的影响。虽然没有明显的证据表明,钢丝帘线锈蚀会导致轮胎发生拉链爆,但锈蚀会降低帘线强度,因此应严格控制压延锭子房的湿度和温度。一般而言,国内轮胎企业锭子房相对湿度小于50%,温

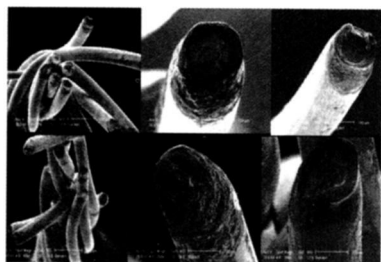
从图 6 可以看出, 拉链爆断口处钢丝帘线严重磨损, 从而导致其过载断裂。

图 6 样胎 2 钢丝帘线断口

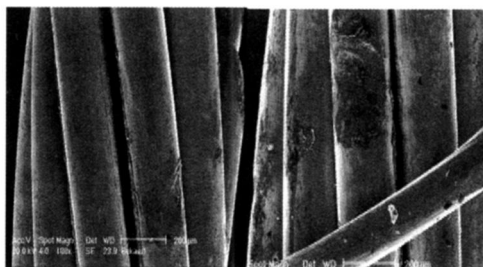
从图 7 可以看出, 外缠绕丝对外层钢丝的磨损非常明显, 导致单丝的截面迅速减小, 当作用在钢丝帘线上的载荷足够大时, 导致钢丝帘线断

图 7 样胎 2 钢丝帘线磨损情况

裂, 轮胎产生拉链爆。

当提高轮胎胎体强度非常重要。但生产成本也是必须考虑的因素,在提高轮胎强度的同时,不提高生产成本或最大限度减小提高幅度,就必须采用新型骨架材料,如采用1+6+12结构开放式结构钢丝帘线,该类型钢丝帘线渗胶性能好,外缠绕丝磨损程度低,可以提高轮胎强度,降低生产成本。此外可采用的新型钢丝帘线还有0.22+18×0.20 cc, 0.25+18×0.22 cc, 3+9×0.22+0.15HT钢丝帘线。

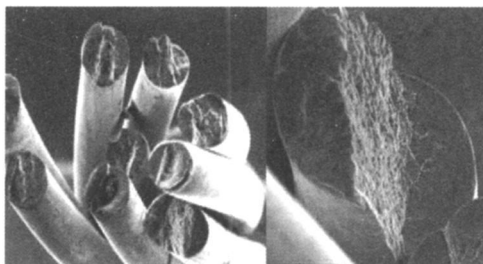
图 8 样胎 3 钢丝帘线断口

从图 8 和 9 可以看出, 钢丝帘线断口较整齐, 并且有细小裂纹, 说明钢丝帘线主要为疲劳断裂, 这是钢丝帘线反复弯曲、疲劳断裂所致, 同时与轮胎的使用状况有一定的关系, 轮胎充气压力过低, 在反复刹车、转弯时钢丝帘线易发生疲劳断裂, 橡胶也易与钢丝帘线脱开。

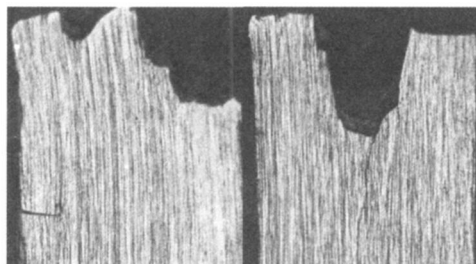
图 9 样胎 3 的裂纹和断裂形式
