# 全钢载重汽车子午线轮胎硫化胶囊氧化原因分析

**摘要:**探讨全钢载重汽车子午线轮胎硫化胶囊氧化原因。分析表明,氧气随压缩空气在硫化定型时通过破裂的平衡阀金属膜片进入蒸汽管道,再进入胶囊,导致胶囊氧化(在蒸汽喷射区域尤其严重)。定期检查和更换硫化定型平衡阀金属膜片可有效解决胶囊氧化问题。

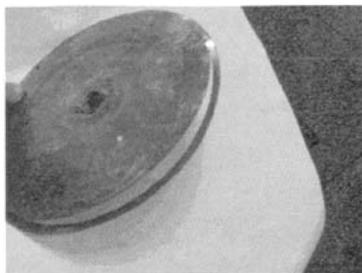
图4 破裂的定型平衡阀金属膜片

在维修一台硫化机时发现,左边定型进蒸汽进气很慢,而左边胶囊氧化严重。新胶囊实际使用寿命约100多次,而设计使用寿命为500次。中心机构活塞密封件已更换,但没有效果。定型不佳会不会是造成胶囊氧化的原因呢?定型不佳的原因很简单,是因为定型平衡阀故障,而左、右定型蒸汽本身是没有区别的,只是左、右定型平衡阀有所区别。是定型平衡出现问题造成了胶囊氧化吗?据此推断,是定型平衡阀的金属膜片破裂后压缩空气混入管道内,打开机台左边的平衡阀,果然验证了我们的判断,定型平衡阀金属膜片破裂,如图4所示。

分析硫化工艺过程,这是氧气的唯一来源,即氧气来源于控制定型进汽的压缩空气,压缩空气是不除氧的,由于平衡阀金属膜片质量问题和使用次数过多,造成其破裂,从而致使定型平衡阀泄漏,正是这个泄漏导致氧气进入胶囊。

找到了胶囊氧化的原因,胶囊氧化的问题也就迎刃而解,即定期检查定型平衡阀金属膜片,保证压缩空气不混入定型蒸汽。

(1)定型蒸汽进汽很慢,硫化机操作面板上的调压阀风压表上压力明显大于胶囊的进汽压力(胶囊的预定型进汽压力为0.02 MPa),表明平衡阀金属膜片已破裂。

(2)在硫化过程中,打开硫化机气控柜,如果一次定型先导电磁阀的排气孔漏水或冒蒸汽,即可判定平衡阀金属膜片已破裂。

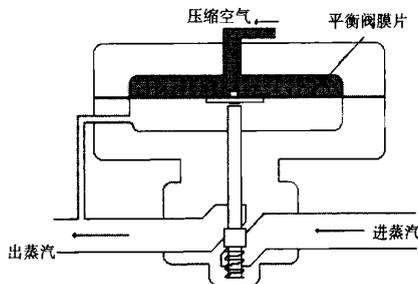
图5 定型平衡阀工作原理示意

定型平衡阀工作原理如图5所示,平衡阀金属膜片在阀门中间的阀杆上,平衡阀是靠金属膜片上部的压缩空气压力和金属膜片下部的蒸汽压力平衡来控制平衡阀动作的。

压缩空气(图中阴影部分)压力的大小由硫化机操作面板上的调压阀来调节,通过压缩空气压力与平衡阀出气(蒸汽)压力的平衡来控制定型平衡阀阀杆的动作量,压缩空气压力减小时阀杆靠下部的弹簧复位来控制阀门的开启和关闭,即通过调节阀控制定型平衡阀压缩空气压力大小,可达到控制胶囊进气(蒸汽)量大小的目的。也就是说,硫化机操作面板上调压阀风压的大小就是胶囊进气(蒸汽)压力的大小,即通过控制调压阀从而可以精确控制胶囊的进气(蒸汽)压力,以满足轮胎生产的定型工艺要求。

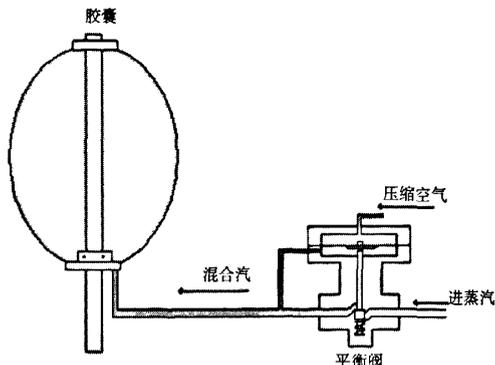
图6 氧气与压缩空气混合进入胶囊示意

定型平衡阀金属膜片破裂后氧气通过破裂的平衡阀膜片沿胶囊进气管路进入胶囊,如图6所示。平衡阀泄漏时,蒸汽进气量小,压缩空气压力大于蒸汽进气压力时平衡阀才能动作,但这一问题没有得到足够重视,通常采用增大调压阀风量,使蒸汽进气量增大的方法解决,此时平衡阀虽然

已不平衡,可是从表面上看仍然可以调大压力,满足工艺要求。

泄漏后平衡阀的不平衡导致大量氧气随压缩空气在定型时通过破裂的平衡阀金属膜片进入蒸汽管道,然后随蒸汽一同混合进入胶囊,即在中心机构4个进气孔处喷入胶囊,对胶囊壁形成冲击(如图3所示的环形阴影部位),在轮胎定型尤其是二次定型时,氧分子与丁基橡胶高温激烈碰撞,橡胶分子链断裂,发生还原反应,且气压越大,对胶囊壁的冲刷、侵蚀越严重,胶囊氧化越严重。
