全钢子午线轮胎挤出胎面底部不平的原因分析与解决措施

(宁夏神州轮胎有限公司,宁夏 石嘴山 753400)

Causes Analysis and Solutions of Uneven Bottom in Extruded Tread for All-steel Radial Tire

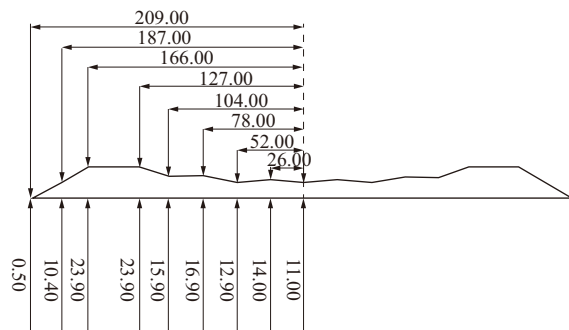
图1 大规格轮胎胎面结构设计尺寸

大规格轮胎胎面结构设计尺寸见图1。大规格轮胎胎面厚度小、宽度大。由于其中间厚度小,压力不足,挤出胎面底部会出现波浪,使胎面底部与胶片贴合不良,后序加工困难,会造成胎冠底部

产生气泡。

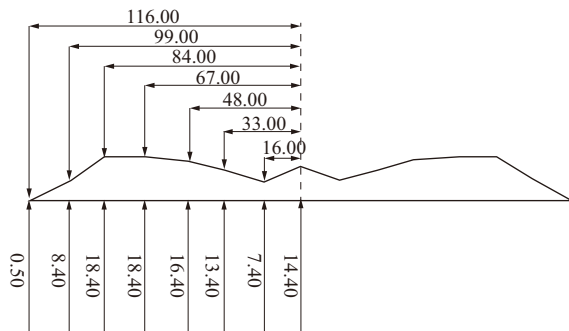
图2 小规格轮胎胎面结构设计尺寸

小规格轮胎胎面结构设计尺寸见图2。小规格轮胎胎面厚度小、花纹块之间尺寸差异大,易导致挤出胎面出现波浪和底部不平。

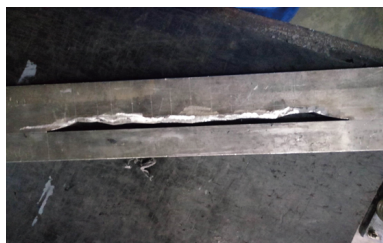
图4 大规格轮胎胎面口型板开型

大规格轮胎胎面中间厚度小、宽度大,在预口型中压力较小,在开型过程中口型开型(见图4)截面积较大,导致挤出胎面底部不平(见图5)。

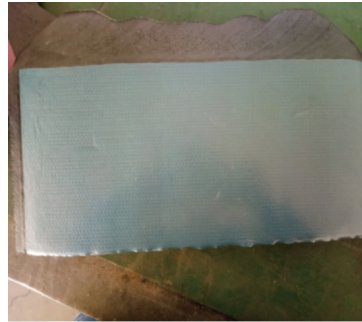
图9 改进后的挤出胎面

通过以上措施,挤出胎面底部平整、光滑、无褶皱(见图9)。
