# 工程机械斜交轮胎硫化胶囊早期损坏的原因分析及改善措施

**摘要:**针对工程机械斜交轮胎硫化胶囊早期损坏问题进行分析。硫化胶囊早期损坏形式主要有:硫化胶囊根部裂口、胶囊夹环部位裂口、钢棱圈与胎圈配合部位裂口和下夹环部位胶囊周向裂口,主要损坏原因因为生产设备较为老旧、卡盘和夹环等锈蚀老化、维护不够充分。采用相应改善措施,可以降低硫化胶囊早期损坏频次,延长其使用寿命,降低生产成本。

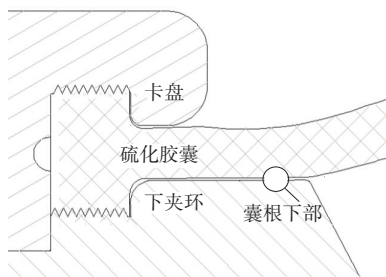
图4 囊根下部主要缺陷点分布

工程机械斜交轮胎硫化胶囊的早期损坏除去氧化、挤伤等常见形式以外,约80%表现为硫化胶囊根部(囊根)及附近部位开裂,主要损坏部位集中在囊根、胶囊夹环与钢棱圈配合线位置、钢棱圈与胎圈配合部位,如图3和4所示。

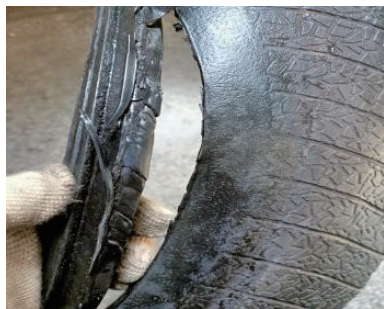
图5 囊根规则裂口

囊根转折部位周向出现较大长度的开裂缺陷,损坏情况如图5所示。

(1) 囊根部位压缩比过大,从而发生局部过度

压缩破坏。

(1) 根据硫化胶囊组装部位各点的压缩比和厂家给出的参考指标进行调整,达到合理压缩比。

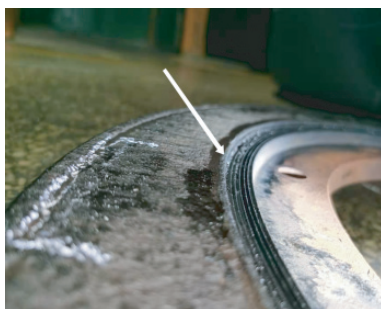
图6 夹环异常凸起

(2) 胶囊夹环棱角倒角不足或长期使用产生的锈蚀导致夹环相邻位置低洼、有异常凸起(见图6),造成硫化胶囊损伤,在其反复伸缩后裂口逐步扩大。因锈蚀导致的夹环异常凸起常见于上下夹环对应的囊根位置,因压合紧密导致隔离剂和水汽难以到达该位置,而其外侧容易接触隔离剂和水汽,长期使用后夹环逐渐锈蚀造成囊根部位下陷。

(2) 对夹环、卡盘对应囊根位置进行检查,调整夹环棱角倒角半径,对局部凸起部位进行打磨抛光(见图7)。抛光后需对该部位压缩比进行核算,确保压缩比在合适区间(一般为10%~15%),以避免硫化胶囊发生脱出风险。

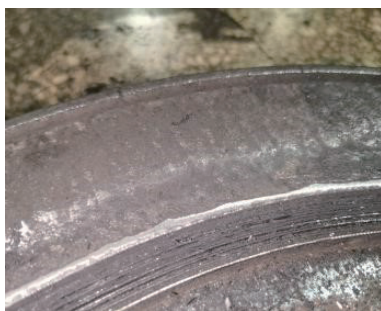
图7 异常凸起部位抛光

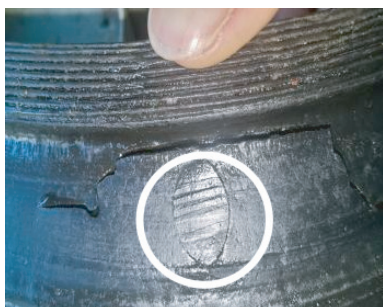
(2) 硫化胶囊加工工艺导致。如注塑口设计

不良导致注塑口位置胶料分布不均匀、性能不一致,如图8所示。

图8 注塑口胶料分布不均匀

(1) 通知硫化胶囊厂家改进模具,改善胶料分布的均匀性。

(2) 对注塑口位置进行重新设计,避免在囊根拉伸较大的部位设计注塑口,确保胶料分布均匀。

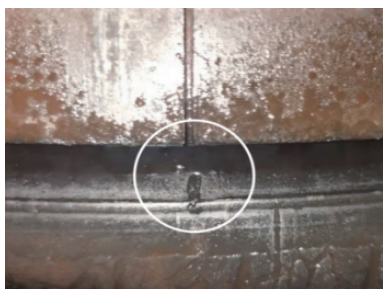
周向均布裂口分布在夹环排气线位置,与排气线一一对应,如图9所示。

图9 夹环排气线位置损伤

夹环排气槽宽度过大、排气槽与硫化胶囊接触处未进行倒角处理。

(1) 对夹环排气线与硫化胶囊接触位置进行抛光处理,消除尖锐部位。

(2) 与模具研发部门合作,在夹环设计环节增加打磨处理要求。

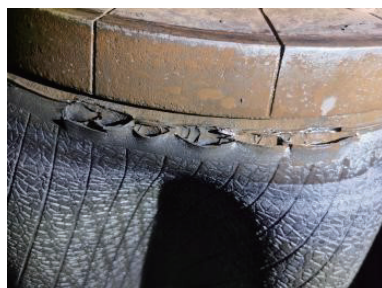
硫化胶囊无规则损伤沿夹环外缘周向分布,但开裂方向与夹环边缘严格对应,如图10所示。

图10 夹环周向零散裂口

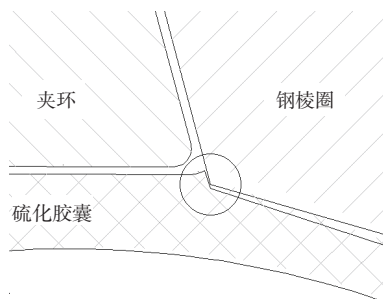
(1) 夹环与钢棱圈配合不佳,造成二者高低错位(见图11);硫化胶囊相邻部位出现不同的压缩变形,在结合部位形成台阶,导致硫化胶囊颈部厚度突变(见图12);台阶过高时会造成结合面开裂(见图13)。

图11 夹环与钢棱圈高低错位

(1) 配合研发部门重新设计钢棱圈以达到夹环与钢棱圈配合面平滑过渡,消除错位现象;在短

期无法调整钢棱圈设计的情况下,对相对凸出的夹环或钢棱圈部位打磨抛光,避免硫化胶囊结合部位出现接近直角的台阶,从而实现平滑过渡。

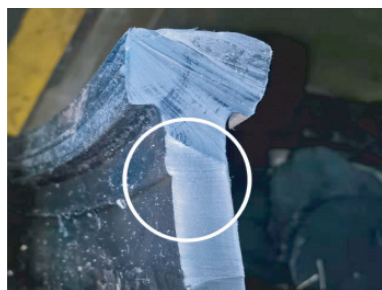
图12 硫化胶囊颈部厚度突变

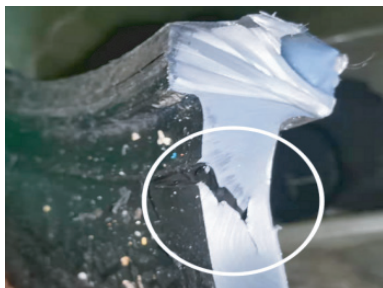
图13 结合面开裂

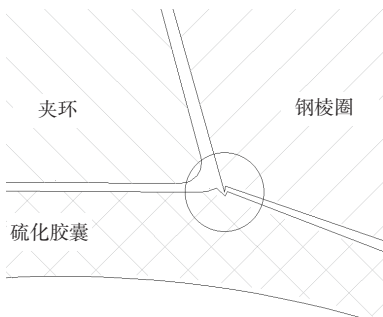
(2) 因砸伤、过度磨损等因素导致钢棱圈与硫化胶囊接触面锋利,刺伤硫化胶囊,如图14和15所示。

图14 钢棱圈与硫化胶囊接触面锋利

(2) 仔细检查钢棱圈有无砸伤、锈蚀导致的局部尖锐凸出,对尖锐部位进行打磨处理。

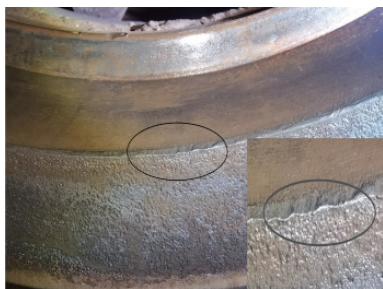
图15 钢棱圈毛刺

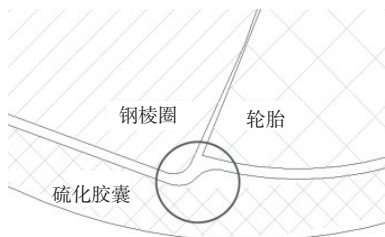
工程机械斜交轮胎部分规格胎圈采用单、双钢丝圈通用设计。在生产双钢丝圈产品时,胎圈部位胶料饱满,硫化胶囊伸张正常。在生产单钢丝圈产品时,胎圈部位胶料相对较少,在内压作用下,硫化胶囊在该部位产生反向弯折(见图16),形成整周的折痕,反复弯折后产生连贯的周向裂口(见图17)。

图16 硫化胶囊反向弯折

增大钢棱圈与胎圈配合部位倒角,在生产单钢丝圈产品时使硫化胶囊在配合部位平滑过渡,从而减轻开裂现象。

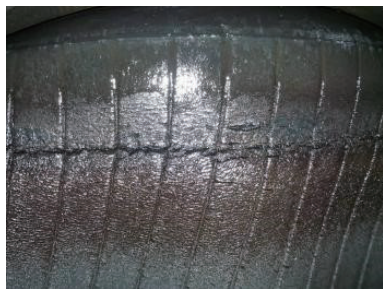
图17 硫化胶囊周向连贯开裂

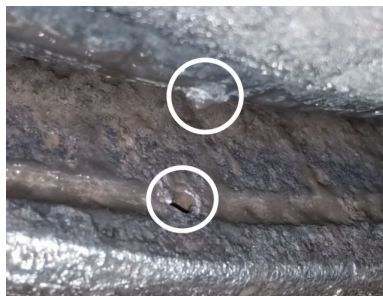
图18 排气孔损伤

(1) 排气孔损伤原因为: 排气孔直径较大, 轮胎硫化过程中硫化胶囊在内压作用下局部进入排气孔内, 由于排气孔边缘没有进行倒角设计从而形成环形切割, 造成硫化胶囊局部开裂, 反复拉伸后裂口扩大。

(1) 使用 $\Phi 8$ 麻花钻对排气孔进行钝化处理, 利用麻花钻头部 $120^\circ$ 部位对排气孔进行切削, 在排气孔与硫化胶囊接触位置形成锥形孔, 再对锥形孔进行适当打磨消除尖锐部位, 如图20所示。

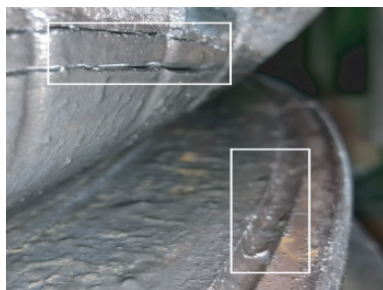
图19 排气槽损伤

(2) 排气槽损伤原因为: 环形排气槽加工完成后未进行倒角处理或倒角较小, 长时间使用后出现锈蚀导致其更加尖锐, 造成硫化胶囊环形切伤。

(2) 对排气槽棱角采用打磨等方法进行钝化处理。

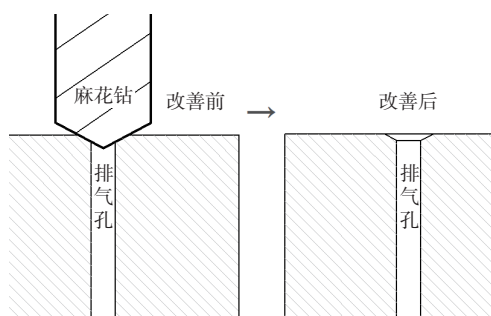
图20 排气孔改善
