# 全钢载重子午线轮胎胎侧气泡原因分析及解决措施

(宁夏神州轮胎有限公司, 宁夏 石嘴山 753000)

**摘要:**分析全钢载重子午线轮胎胎侧气泡产生的原因,并提出相应的解决措施。通过控制三角胶边部厚度,优化胎侧形状、成型胶囊防滑层宽度和充气时间,有效降低了胎侧气泡缺陷率,提高了轮胎质量,降低了生产成本。

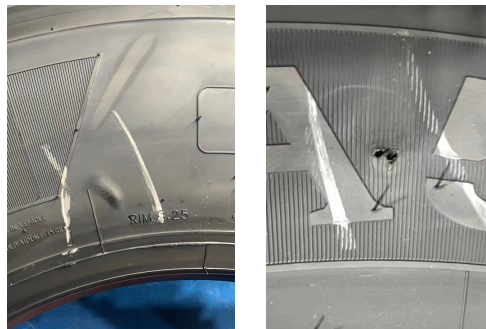
胎侧气泡出现在轮胎的一侧或两侧,位于防水线与防护线之间;胎侧表面或内部;橡胶与胎体

帘线之间(见图1)。通过取样割开发现,胎侧气泡分为3类:一是表面呈不规则的周向皱褶;二是表面非常光滑,有时还有亮晶晶的银灰色小点;三是表面呈麻面状。公司的判级标准如下:气泡直径 $\leq 3$  mm,修补,为合格品;气泡直径为3~10 mm或触及帘线,为次品;气泡直径 $> 10$  mm,为废品。

图1 胎侧气泡照片

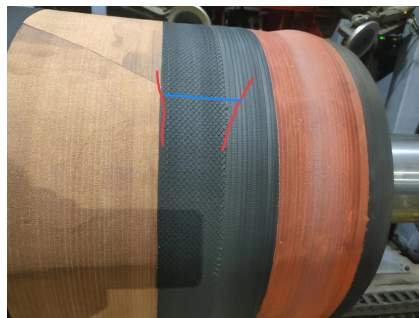
(a) 调整前

公司一次法成型机均采用胶囊成型鼓,胶囊预充气与撑块同时动作,由于胶囊防滑层宽度为70 mm[见图3(a)标识区],撑块撑起时胎侧向撑块方向滑动,导致胎侧反包时轻微打褶,成型胎坯出现三角胶端点窝气现象。
