### 3.6 优化挤出工艺

## Causes Analysis and Solutions of Uneven Bottom in Extruded Tread for All-steel Radial Tire

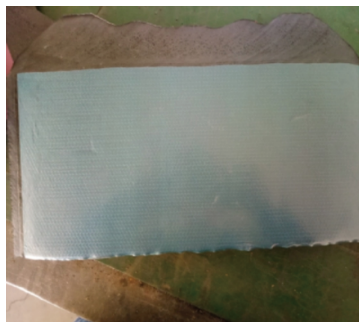
通过以上措施,挤出胎面底部平整、光滑、无褶皱(见图9)。

图9 改进后的挤出胎面

(1)适当提高挤出温度,改善胶料流动性。挤出温度太高会造成胶料焦烧,挤出温度太低会造成挤出胎面运行不畅、表面不光滑。将挤出温度从55℃提高到85℃,可以减少胎面底部不平。

(2)适当减小胶料门尼粘度,提高胶料塑性。门尼粘度大的胶料挤出时运行不畅,胎面与基部胶贴合不良,导致胎冠与胎侧脱层。减小胶料门尼粘度,可以提高胎面一次挤出合格率。

(3)适当减小千层片厚度。将千层片厚度从3 mm减小为1.5 mm,并减小每片间的摩擦因数,可以使胎面和胶片完全压实,减少气泡。
