# 全钢子午线轮胎胎趾平台裂缝原因分析及解决措施

[双钱集团(重庆)轮胎有限公司, 重庆 400900]

**摘要:** 分析全钢子午线轮胎胎趾平台裂缝的原因并提出相应的解决措施。通过将硫化模具钢棱圈斜面与胎趾平台对应部位的直线连接改为圆弧连接和/或在连接处开设排气孔, 有效解决了硫化模具胎趾对应部位排气不畅导致的轮胎胎趾平台裂缝问题。

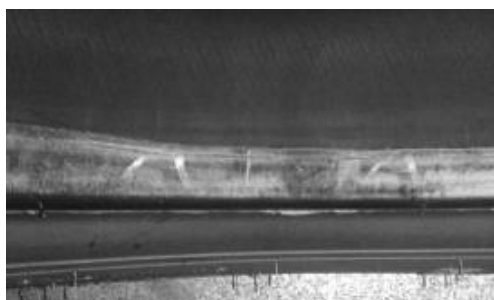
图1 全钢子午线轮胎胎趾平台裂缝

(1) 统计得出, 90%的全钢子午线轮胎胎趾平台裂缝出现在下模对应部位, 裂缝位置对应产生胎趾圆或/和不齐。

(2) 剖析轮胎[轮辋名义直径为20英寸(508 mm)轮胎]的胎趾平台裂缝为重皮裂缝。对轮胎断面进行观察和测量, 其中上模对应的胎趾平台无裂缝, 平台裂缝出现在下模对应的胎趾部位, 下模有裂缝胎趾平台部位厚度与上模无裂缝胎趾平台部位厚度基本一致, 上模对应的胎圈帘布反包高度与下模对应的胎圈帘布反包高度相当。

通过反复试验和分析，确定轮胎胎趾平台裂缝产生的原因为轮胎硫化时胶料受热流动，将气体堵在胎趾平台处，导致胎趾平台出现重皮裂缝。

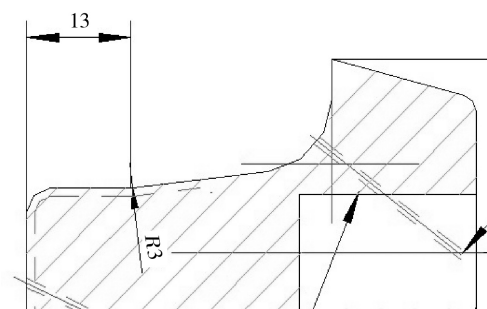
图2 新硫化模具钢棱圈斜面与胎趾平台对应部位的圆弧连接

（1）改进新硫化模具钢棱圈轮廓曲线：将新硫化模具钢棱圈斜面与胎趾平台对应部位的直线连接调改为圆弧连接，如图2所示。钢棱圈斜面与胎趾平台对应部位采用圆弧连接的硫化模具连续生产5个班，只出现1条胎趾平台裂缝轮胎。

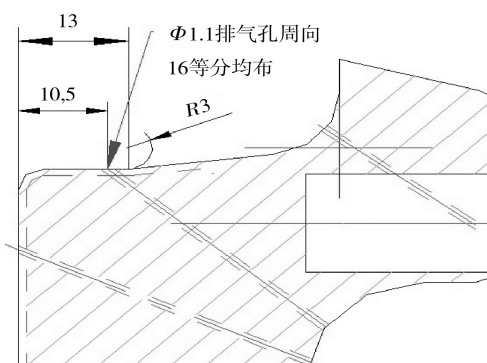
图3 新硫化模具钢棱圈斜面与胎趾平台对应部位圆弧连接处设排气孔

（2）在新硫化模具钢棱圈上加设排气孔：在新硫化模具钢棱圈斜面与胎趾平台对应部位圆弧连接处设周向均布的16个排气孔，如图3所示。采用钢棱圈上加设排气孔的硫化模具连续生产7个班，未出现胎趾平台裂缝轮胎。

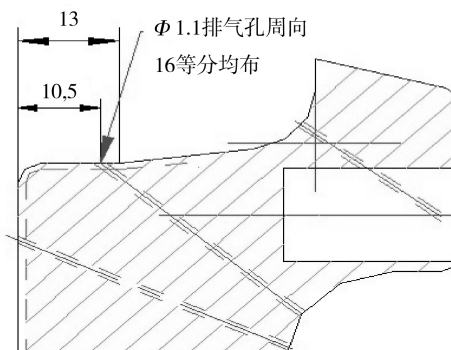
图4 旧硫化模具钢棱圈斜面与胎趾平台对应部位连接处加开排气孔

如果将所有轮辋名义直径为20英寸（508 mm）轮胎的旧硫化模钢棱圈斜面与胎趾平台对应部位的直线连接改为圆弧连接，工程量比较大，而且还会影响轮胎生产进度，因此对于旧硫化模具，钢棱圈斜面与胎趾平台对应部位的连接线线形不变，只在连接处加开排气孔，如图4所示。采用钢棱圈斜面

与胎趾平台对应部位连接处加开排气孔的改造硫化模具后连续生产4个月, 未出现胎趾平台裂缝的轮胎。
