# 斜裁偏差对载重子午线轮胎性能的影响及预防措施

**摘要** 分析了带束层斜裁角度、胶帘布斜裁宽度和帘布接头横向错开宽度超标以及带束层包边不整齐等斜裁偏差对载重子午线轮胎性能的影响。指出斜裁工艺必须按标准实施,否则成品轮胎将会在均匀性、强度、操纵性、乘坐舒适性等方面出现问题。

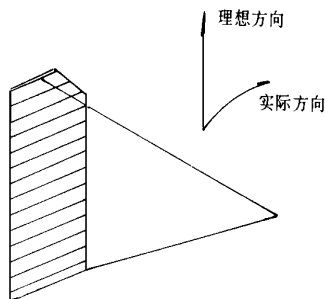
图6 带束层大头小尾影响行驶方向的变化

(2) 裁断大头小尾。如果带束层大头小尾,轮胎在使用中便会出现锥度效应。锥度值与汽车的操纵性有关。锥度值大于标准值时,汽车在行驶中有被拉住或发飘的感觉,轮胎会产生摆动,从而失去平衡(见图6),而且不论是正方向还是反方向转动都会出现向一侧偏移,使方向盘难以控制。这样,不管其它半成品部件尺寸如何精确,生产出的轮胎也不是优质产品。因此带束层大头小尾必须严加控制。据分析,带束层出现大头小尾的原因一般是由于裁断机裁刀不垂直,或钢丝帘布在向前移动时有转动现象。
