轮胎模具管理的改进

贾继斌,许庆彬,王雷江

(风神轮胎股份有限公司,河南 焦作 454002)

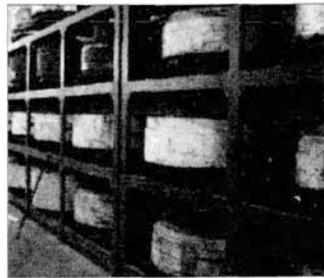
(1)存在问题:公司现有1600多副模具,整模仓储需要大型的模具库,而公司现在的模具库较小,整模仓储较困难。

图1 放置在储存架上的模具

(2)改进措施:制作储存架,将模具放置在储存架上,这样可以扩大存放空间(见图1)。同时确定模具存放位置,在储存架和模具上做好标识,并建立相应的台账,便于快速检索。模具的存放和取出用叉车完成。

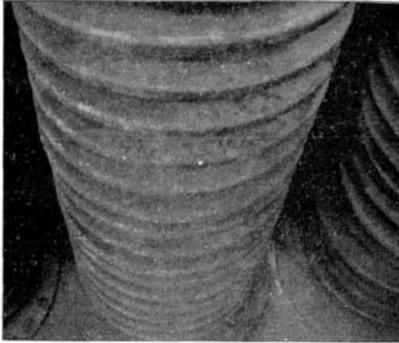
(1)存在问题:虽然能够区分码放夹具的规格型号,但是存在码放在下面的夹具长期挤压并不用的情况,也有很多长期不用的夹具和在用的夹具混放在一起(见图2),不易存取。

图2 码放的夹具

(2)改进措施:对已损坏的夹具进行清理,减少夹具存放数量。使用水平架,使夹具隔开存放(见图3)。对可通用的夹具减少采购量,保持合适的库存量。

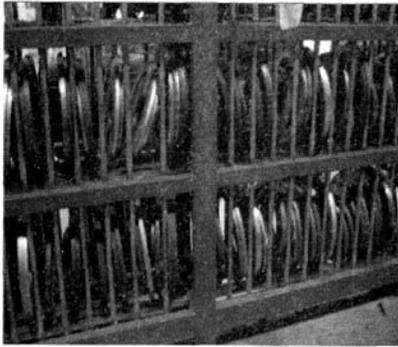
图3 存放在水平架上的夹具
