# 12R22.5无内胎全钢子午线轮胎成型工艺的改进

**摘要:**采取调整三角胶胶片、胎侧胶片的方法对12R22.5无内胎全钢子午线轮胎成型工艺进行改进。通过增大三角胶上胶片宽度、减小胎侧上胶片宽度,同时设定合理的端点级差,胎坯胎侧气泡减少,成型工序效率提高,成品轮胎返修率大幅度降低;成品轮胎的静负荷性能、耐久性能和高速性能变化不大,外观改善,生产成本降低。

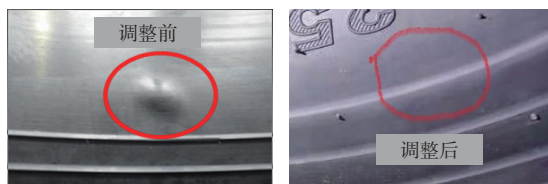
图3 成型工艺改进前后轮胎的外观照片

面厚度有所差异,平面宽不同,胎圈部位端点较多,胎侧反包后存在三角胶上胶片和胎侧上胶片级差几乎为零、胎侧过渡点(填充胶外端点)或胎侧上胶片与三角胶端点重合等问题,导致成型胎坯三角胶部位气泡较多,修补胎坯步骤复杂,成品外观及X光检验发现较多气泡。

在轮胎性能测试前需保证外观、X光检验等指标合格,这也是轮胎结构设计和工艺改善中使用的一种直观方法。图3示出了成型工艺改进前后轮胎的外观照片。图4示出了成型工艺改进前后轮胎的X光检验照片。从图3和4可以看出,成型工艺改进后成品轮胎三角胶的气泡问题比改进前有很大改善。
