# 5.00—12ULT 斜交轮胎耐久性能不合格的原因分析及解决措施

**摘要:**针对 5.00—12ULT 斜交轮胎在耐久性试验中出现胎肩及胎侧大面积脱层、胎里内衬层鼓包和露线以及肩部缓冲层与帘布层间脱层等损坏状况进行原因分析, 并提出相应解决措施。通过采取成型过程中确保汽油等挥发干净、仔细检查硫化工序、严格控制挤出工艺和半成品质量等措施, 提高了成品轮胎的耐久性能。

受某轮胎生产厂的委托, 青岛致鉴检验有限公司对其生产的 5.00—12ULT 8PR 83/81K 普通断面微型载重斜交轮胎(5°轮辋)进行耐久性能测试。在成品轮胎耐久性试验中, 接连测试了 2 条样品轮胎均出现了胎冠鼓包现象。针对这一异常现象, 我们对样品轮胎的损坏原因进行了分析, 并提出了相应解决措施, 取得了较好的效果。

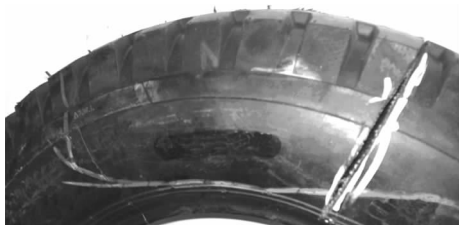
图 1 样品轮胎 A 损坏状况

(1) 样品轮胎 A 在耐久性试验中累计行驶至 27.17 h 时出现损坏, 未通过测试。试验结束时轮胎胎肩及胎侧部位出现了大面积鼓包和脱层, 相对应的胎里产生缺胶、内衬层鼓包和露线等质量缺陷, 如图 1 所示。

(a) 胎肩和胎侧部位大面积脱层

(3)成型工序中所刷汽油没有挥发干净就进行下一步操作,致使汽油在胎坯中无法排除,导致成品轮胎脱层。

(4)成型过程中部件没有压实,胎坯布层间存有空气。

(5)胎里内衬层过薄。

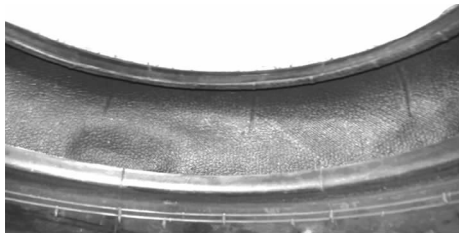
(b) 胎里内衬层鼓包和露线

(6)轮胎在快速行驶时与内胎相互摩擦,导致轮胎局部温度升高。

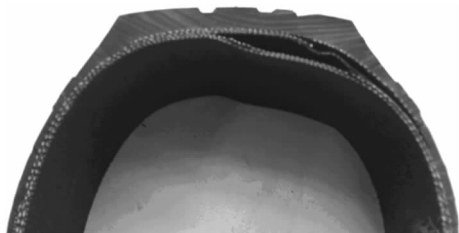
(c) 肩部缓冲层与帘布层间脱层

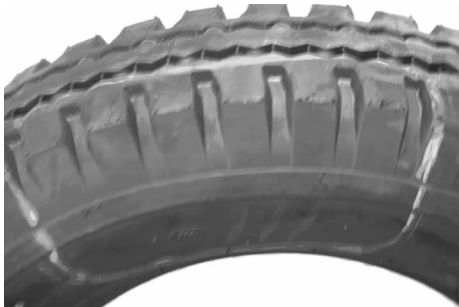
图 2 样品轮胎 B 损坏状况

(2) 样品轮胎 B 在耐久性试验中累计行驶至 30.05 h 时出现损坏, 未通过测试。试验结束时轮胎胎肩和胎侧部位出现大面积脱层和鼓包, 相对应的胎里内衬层有长度为 6~8 cm 的周向裂纹, 用手按压该部位会感觉发粘发软, 有欠硫迹象, 如图 2 所示。同时内胎被磨破, 造成轮胎失压。

(a) 胎肩和胎侧部位大面积脱层

(7)部件(帘布层和内衬层等)被水分和隔离剂等污染,导致硫化过程中被污染部位出现欠硫。由于欠硫部位物理性能显著下降,轮胎行驶过程中,在内压作用下缺少帘布层有力支撑的内衬层会向外部鼓出,最终磨破内胎导致轮胎失压损坏。

(8)通过剖析样品轮胎断面发现,同一生产厂家生产的 2 条相同规格的轮胎断面各部位尺寸和轮胎质量相差均较大(见表 1),并且还存在断面材料分布不合理、成型质量不高等问题,说明企业生产工艺波动相当大,无法保证轮胎质量均匀一致。

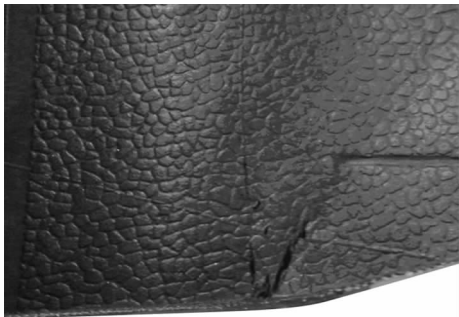
(b) 胎里局部内衬层发粘和开裂

(4)硫化工序应仔细检查,确保胎坯和模具上无水 and 杂物存在,胶囊上隔离剂喷刷均匀,且待隔离剂风干后再装锅硫化。

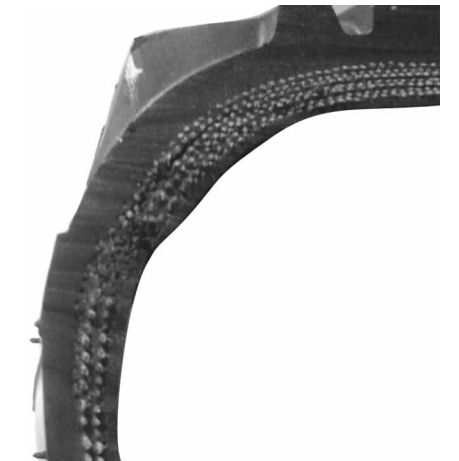
(c) 缓冲层与帘布层间脱开、内侧局部帘布层与内衬层发粘
