# 轿车子午线轮胎胎侧凹陷不平问题的研究

**摘要:** 研究成型接头工艺及结构设计的优化对轿车子午线轮胎胎侧凹陷的影响。结果表明: 胎体帘布层接头根数越多, 胎侧凹陷发生的风险越大; 胎体帘布层接头间距越小, 胎侧凹陷发生的风险越大; 胎侧厚度越大, 胎侧凹陷发生的风险越小。通过合理设计胎体帘布层接头根数、接头间距以及增加胎侧厚度可以改善胎侧凹陷程度。

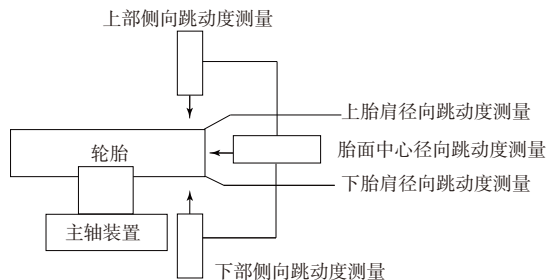
图2 均匀性检测机的跳动测量单元示意

均匀性检测机的跳动测量单元采用了3个激光测量仪<sup>[2]</sup>, 如图2所示, 由伺服点动滚珠丝杠驱动, 可以测量轮胎的径向跳动(胎面部位的半径变动)、侧向跳动(轮胎侧部的变化)和凹陷不平度。

径向跳动测量装置由1个激光测量仪测量上下部胎肩部及胎面中心, 侧向跳动测量装置由2个激光测量仪测量上下部胎侧部, 同侧向跳动不同的是凹陷不平度为胎侧每 $\pm 3^\circ$ 范围内的胎侧凹凸程度。胎侧凹陷程度测定模型如图3所示, 约 $310^\circ$ 的4点位置处, 计算出两边最大值点1和2的平均值

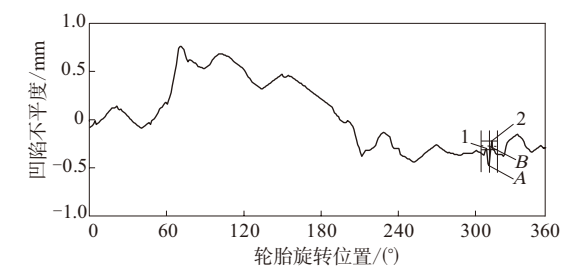
图3 胎侧凹陷程度测定模型

(图3中用点B表示)和测定点A的差异作为凹陷不平度值,在圆周上取所有凹陷不平度值中最大值为最终凹陷不平度值,对胎侧凹陷程度进行定量表达。

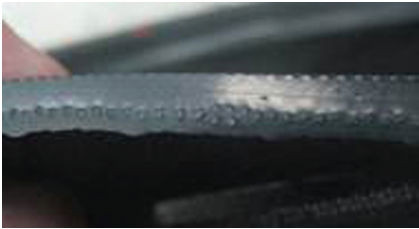
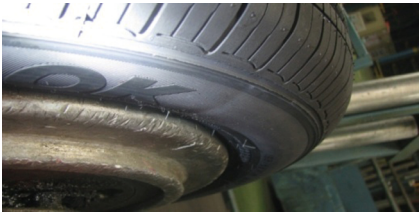
图4 胎体帘布层接头根数为2根时胎侧状况  
以有效降低胎侧凹陷发生的风险。

根据轮胎充气检查机检查结果可知,胎体帘布层接头根数为2~4根时,胎侧表面良好,无明显凹陷不平现象;为6~10根时,胎侧表面凹陷问题明显。

(a) 轮胎断面

(b) 轮胎充气后外观

在成型制造过程中,成型机设备压力和位置等参数保持不变,将胎体帘布层接头根数按2,4,6和10根进行试验,每组3条轮胎,硫化后用均匀性检测机进行数据采集,并将试验轮胎用充气检查机对凹陷程度进行观察,结果如表1和图4~7所示。

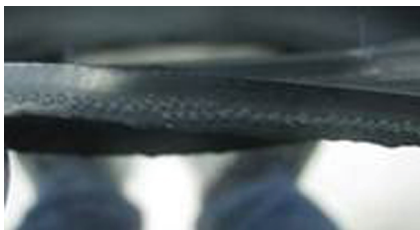
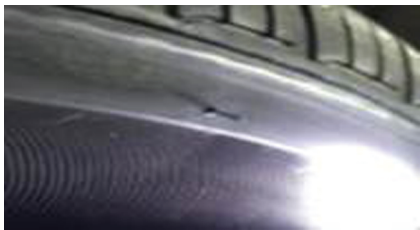
图5 胎体帘布层接头根数为4根时胎侧状况

(a) 轮胎断面

(b) 轮胎充气后外观

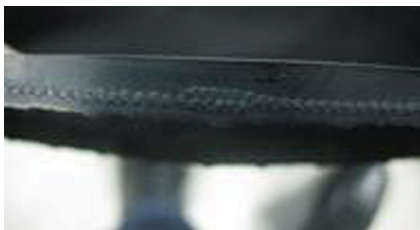
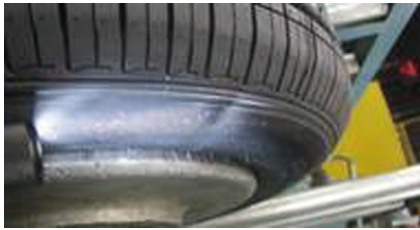
图6 胎体帘布层接头根数为6根时胎侧状况

(a) 轮胎断面

(b) 轮胎充气后外观

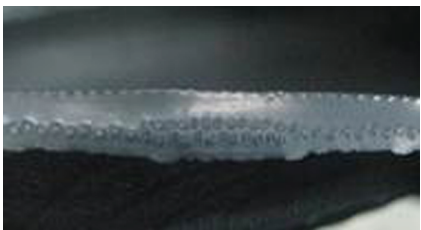
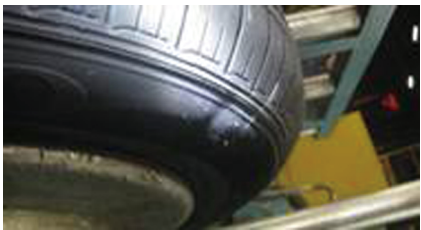
图7 胎体帘布层接头根数为10根时胎侧状况

(a) 轮胎断面

(b) 轮胎充气后外观

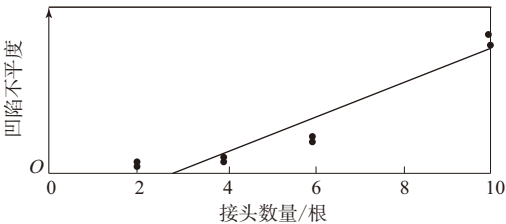
图8 胎体帘布层接头数量与胎侧凹陷不平度相关性

图8示出了胎体帘布层接头根数与胎侧凹陷不平度的相关性。从图8可以看出,随着胎体帘布层接头根数的增加,胎侧凹陷不平度数值也随之上升,呈现一定的线性关系。从充气检测结果看,胎体帘布层接头根数越多,胎侧凹陷不平度的数值也越大。通过合理设计胎体帘布层接头根数可

(1) 胎体帘布层接头根数越多,胎侧凹陷发生的风险越大,凹陷不平度的数值越大,当接头根数在6根以上时,胎侧凹陷不平较为明显。通过合理设计胎体帘布层接头根数可以有效降低胎侧凹陷发生的风险。

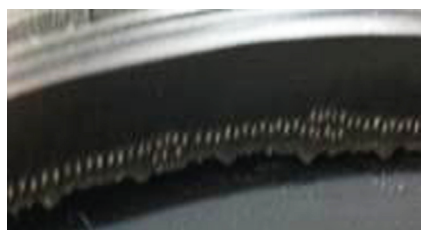
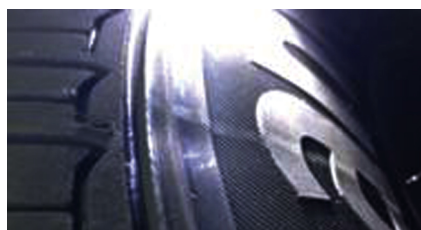
图9 胎体帘布层接头间距为20 mm时的胎侧状况

不平现象,接头间距在20 mm时,胎侧表面凹陷问题明显。

(a) 轮胎断面

(b) 轮胎充气后外观

轮胎成型制造过程中所使用的胎体帘布层材料为前道工序按照具体规格尺寸裁断拼接而成的,对于175/70R14T 4PR规格,在成型工艺使用时最多有1个裁断接头,成型接头与裁断接头容易存在间距过小的问题。为此,设计了3个方案,即将胎体帘布层接头间距依次设置为20,30和50 mm,每组3条轮胎进行试验,结果如表2和图9~11所示。

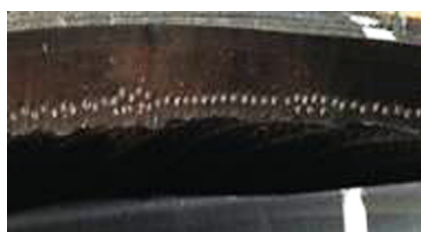
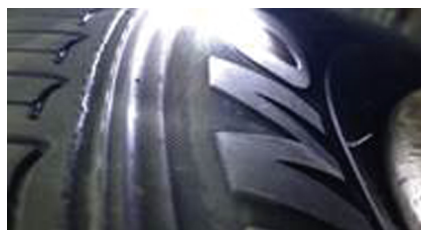
图10 胎体帘布层接头间距为30 mm时的胎侧状况  
陷区域的胎侧厚度,可以有效降低胎侧凹陷发生的风险。

(a) 轮胎断面

(b) 轮胎充气后外观

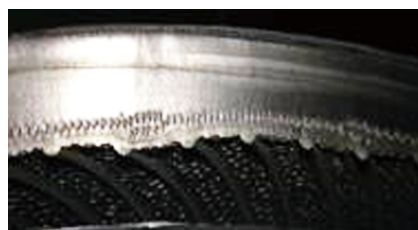
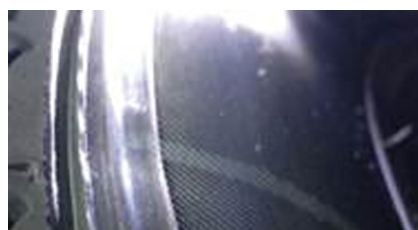
图11 胎体帘布层接头间距为50 mm时的胎侧状况

根据轮胎充气检查机检查结果,胎体帘布层的接头间距在50 mm以上时胎侧表面无明显凹陷

(a) 轮胎断面

(b) 轮胎充气后外观

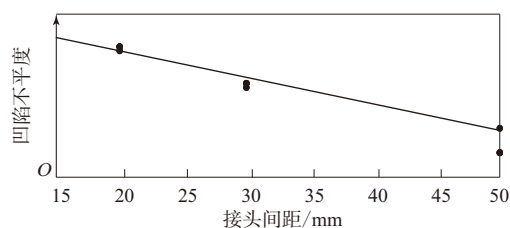
图12 胎体帘布层接头间距与凹陷不平度相关性

对比分析均匀性检测机测试数据可知,随着胎体帘布层接头间距的增大,胎侧凹陷不平度数值随之下降,呈现一定的负相关,如图12所示。胎体帘布层接头间距越小,胎侧凹陷不平度的数值越大,当接头间距为20 mm时,凹陷不平度数值最大,胎侧凹陷不平发生风险越大。通过合理设计胎体帘布层接头间距可以有效降低胎侧凹陷发生的风险。

(2) 胎体帘布层接头间距越小,胎侧凹陷发生的风险越大,凹陷不平度的数值也越大。通过合

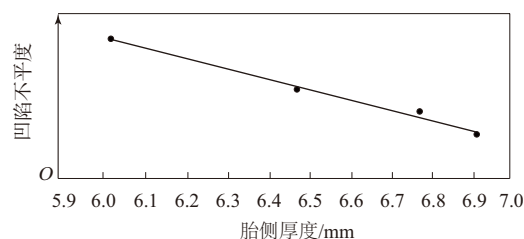
图13 胎侧厚度与凹陷不平度相关性

分别采用不同的胎侧厚度,制造4条试验轮胎,利用均匀性试验机对试验轮胎进行数据采集,结果如图13所示。从图13可以看出,随着胎侧厚度的增大,胎侧凹陷不平度数值随之下降,呈现一定的负相关。因此,增大胎侧厚度,尤其是增大凹

(3) 胎侧厚度越大,胎侧凹陷发生的风险越小,凹陷不平度的数值越小。通过增大凹陷区域的胎侧厚度能够有效地降低胎侧凹陷发生的风险。
