# 3+8×0.21ST钢丝帘线工艺性能研究

**摘要:**针对3+8×0.21ST钢丝帘线的自身特点,通过优化压延、裁断及成型等工序的工艺参数,改善设备的适应性,有效解决了3+8×0.21ST钢丝帘线用于全钢载重子午线轮胎加工过程中出现的多种质量问题,中间过程消耗和成品轮胎帘布缺陷率减小,钢丝帘线加工过程中的稳定性和工艺通过性提高。

## Study on Processing Property of 3+8×0.21ST Steel Cord

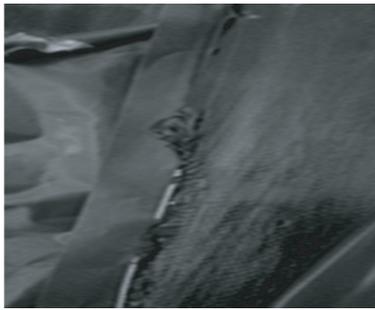
图3 生产过程中不同帘线导开张力的帘布

为了使钢丝帘线能均匀通过导向装置,不震荡、不折弯、不跳线,压延过程中需要保证钢丝帘线导开张力。生产过程中不同帘线导开张力的帘布如图3所示。

从图3可以看出,帘布牵引张力不变,锭子架风压调整至34.5 kPa,帘线导开张力为1 000~1 350 kg时压延帘布外观较理想。

(a) 帘线导开张力720~850 kg

(b) 帘线导开张力1 000~1 350 kg

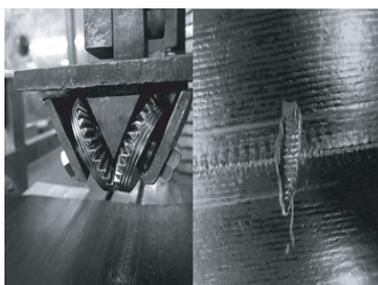
图5 3种方案裁断帘布

由图5和6可见:方案1缝合接头过紧,导致钢丝帘布缝合后并线严重;方案2缝合接头仍出现过紧情况,导致钢丝帘布缝合后轻微并线;方案3对缝合轮夹角角度进行微调后,缝合接头符合标注间距0.5根钢丝的要求。

3种方案裁断帘布如图5所示,缝合效果如图6所示。

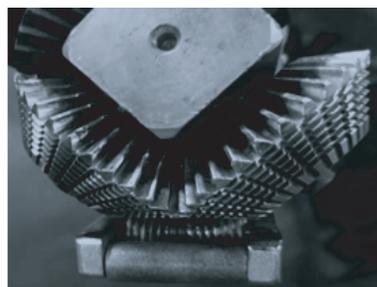
图7 成型缝合器缝合轮

缝合使用山东潍坊蜂鸣科技有限公司的DF24型电动钢丝帘布缝合器。缝合轮间隙工艺条件根据帘布厚度进行微调,成型缝合器缝合轮调整位置如图7所示。
