# 295/80R22.5无内胎全钢载重子午线轮胎胎圈结构的优化

**摘要:**以295/80R22.5无内胎全钢载重子午线轮胎胎圈结构的优化为例,分析了胎圈开裂的形式和原因,并提出改进方案。结果表明:通过优化无内胎全钢载重子午线轮胎胎圈结构,使各部位材料分布更合理,可以提高胎圈的刚性和应力分布状况,从而提高胎圈的耐久性能并延长轮胎的使用寿命。

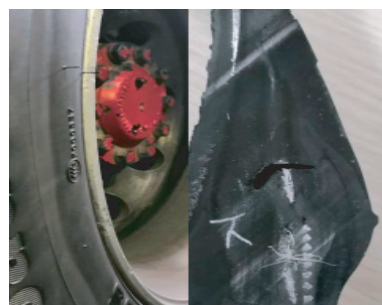
图1 胎圈脱层

为胎圈脱层和胎圈防水线上方周向裂口,如图1和2所示。通过对市场返回轮胎分析,发现其早期为损坏点胎圈内部骨架材料端点形成裂纹并逐步向轮胎外表面和内部延伸,导致骨架材料端点不断屈挠变形<sup>[1]</sup>,引起胎圈部位生热脱层,当裂纹生长到达轮胎外表面即形成胎圈开裂,向内则撕裂三角

胶,导致轮胎损坏。

为提高胎圈刚性,可减小下胎侧变形、增大胎体反包端点高度和钢丝圈包布反包高度,优化胎圈结构设计,使耐磨胶端点、钢丝圈包布外端点和胎体反包端点分布合理。

为降低胎圈部位应力集中,同时降低端点的轴向剪切力,减小胎圈刚性突变,使胎圈应力分布合理,在不改变胎体反包高度和钢丝圈包布反包端点高度条件下可使用纤维包布加强胎圈结构,覆盖胎体反包端点和钢丝圈包布反包端点。

增大钢丝圈包布宽度,合理调整胎体和钢丝圈包布定位,使胎圈各端点刚性平缓过渡,从而优化胎圈结构设计。该方案既可提高胎圈刚性,减小胎圈形变,又能降低胎圈部位应力集中,同时减小骨架材料的轴向剪切力。
