# 全钢载重子午线轮胎成型充气后胎体钢丝帘线起筋的原因分析及解决措施

(八亿橡胶有限责任公司, 山东 枣庄 277800)

**摘要:** 分析全钢载重子午线轮胎成型充气后胎体钢丝帘线起筋的原因并提出解决措施。造成胎体钢丝帘线起筋的主要原因是钢丝帘线与胶料之间的粘合性能降低, 成型充气后钢丝帘线与胶料轻微分离, 帘布轴向表面钢丝帘线突出。通过调整胶料配方可提高钢丝帘线与胶料之间的粘合性能, 通过调整压延和成型工艺可提升帘布压延质量, 解决胎体钢丝帘线起筋问题, 提高成品轮胎的耐久性能。

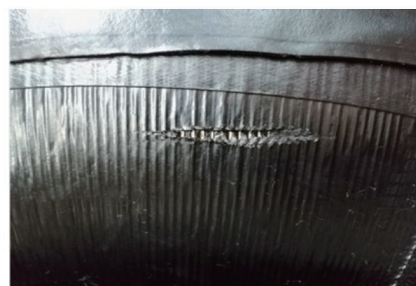
图1 胎体钢丝帘线起筋

随着国内经济及物流行业的快速发展, 轮胎行业也得到了长足发展, 特别是全钢载重子午线轮胎, 以其优异的使用性能, 越来越受到广大用户的青睐, 对其使用要求也越来越高<sup>[1-6]</sup>。钢丝帘线作为全钢载重子午线轮胎的重要组成部分之一, 可以将车轴的载荷传递给胎冠, 起到承载、缓冲和传递应力以及保护轮胎免受外部冲击破坏的作用<sup>[7-10]</sup>。在全钢载重子午线轮胎生产及使用的各个阶段, 都存在由于生产工艺问题或使用不当造成的钢丝帘线的质量问题, 如钢丝帘线稀疏、跳线、漏铜、胎体接头开、钢丝帘线起筋、胎体帘线肩部弯曲大、疏密不均等, 特别是成型充气后胎体帘布轴向表面出现钢丝帘线突出的情况, 即胎体钢丝帘线起筋问题<sup>[11-13]</sup>(见图1)对成品轮胎的中后期胎肩鼓包、耐久性能和完磨率都有较大的影响。

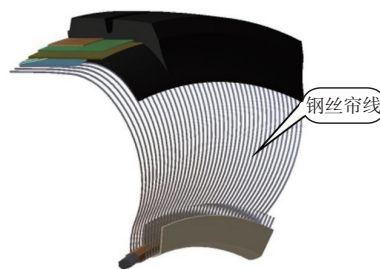
图2 钢丝帘线随胎体膨胀示意

序, 成型鼓定型充气前钢丝帘线无明显质量问题, 充气后则出现起筋现象。分析原因是钢丝帘线与胶料之间的粘合力减小, 定型充气后钢丝帘线随胎体膨胀(见图2), 导致钢丝帘线与胶料之间呈轻微分离状态。

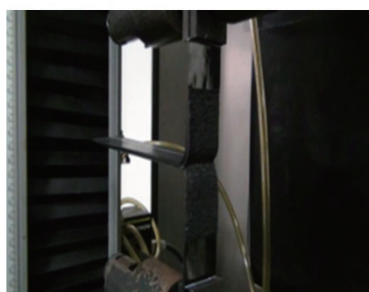
图3 帘布剥离方法

间夹厚度为80 mm的隔离纸,得到1<sup>#</sup>—3<sup>#</sup>试样,存在起筋风险的胎体帘布采用同样的方法得到4<sup>#</sup>—6<sup>#</sup>试样,试样硫化后采用图3所示的方法剥离,1<sup>#</sup>—3<sup>#</sup>硫化试样所需剥离力分别为13.5、14.2和13.7 kN,平均值为13.8 kN,4<sup>#</sup>—6<sup>#</sup>硫化试样所需剥离力分别为11.9、11.4和11.2 kN,平均值为11.5 kN。从试验数据可以看出,存在起筋风险的胎体帘布硫化试样的剥离力明显小于正常胎体帘布,钢丝帘线与胶料之间的粘合力较小。

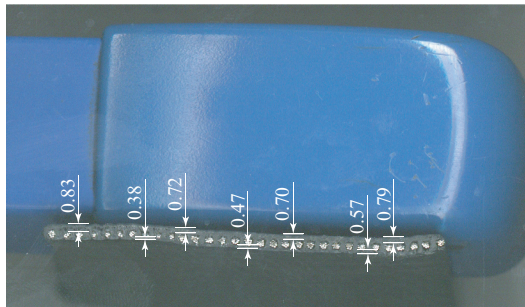
图4 胎体帘布上下侧覆胶厚度不一

胎体帘布压延工序中影响胎体钢丝帘线起筋现象的主要因素为:(1)供胶不均匀,不能保证压延辊筒间的余胶量,余胶过多会导致钢丝帘线排列密度不均,余胶过少则会影响胶料的渗透性能,影响钢丝帘线与胶料的粘合性能<sup>[1]</sup>;(2)压延速度过快,压延辊筒温度偏低,2<sup>#</sup>与3<sup>#</sup>辊距不合适,影响胎体帘布的覆胶质量,帘布表面凸凹不平,上下侧覆胶厚度不一,如图4所示;(3)胎体帘布胶的门尼粘度偏高,胶料流动性差,与钢丝帘线之间的渗透效果差,钢丝帘线与胶料的粘合力降低,成型充气后钢丝帘线与胶料轻微分离导致起筋现象;

压延工艺从以下方面进行优化:(1)通过控制压延速度、压延辊筒温度以及2<sup>#</sup>与3<sup>#</sup>辊的间距来保证帘布厚度以及上下侧覆胶厚度的一致性,四辊压延过程如图6所示;(2)锭子架张力控制均匀、稳定,穿丝操作要规范,控制钢丝帘线张力为0.12~0.15 MPa;(3)严格控制锭子房的温度和湿度,温度比室外温度高2~10 ℃,湿度不大于40%;(4)严格控制卷取温度,防止温度过高或冷

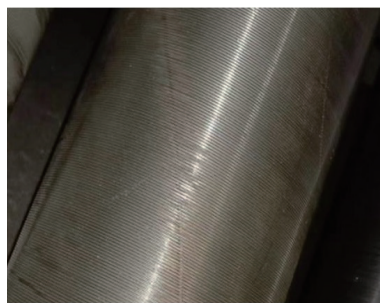
图5 辊筒磨损

(1)锭子架张力不稳定,钢丝帘线张力偏大或张力不均;(2)胶料粘辊,钢丝帘线与胶料的附着情况差;(3)锭子房温度或湿度超标,钢丝帘线与胶料之间的粘合性能差;(4)整经辊与压力辊使用时间过长,辊筒磨损严重(如图5所示)<sup>[2]</sup>;(5)冷却过程操作不当,存在帘布骤冷、卷取温度过高或冷却辊结露等情况,造成钢丝帘线与胶料之间的粘合性能降低<sup>[3]</sup>。

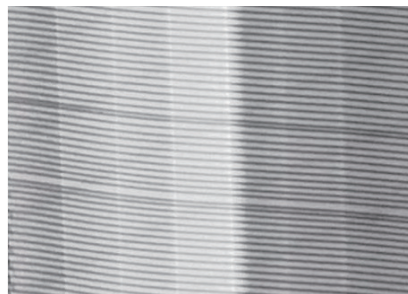
图7 改进前胎体接头处钢丝帘线间距过大

由于钢丝帘线与胶料之间的粘合力减小,导致成型充气后胎体接头处钢丝帘线间距过大,超过标准范围,如图7所示。

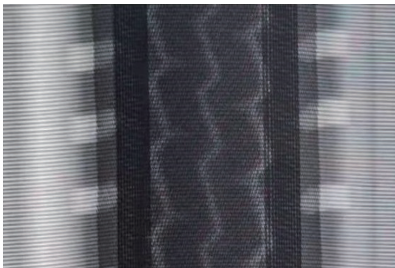
图8 改进前钢丝帘线排布情况

由于钢丝帘线与胶料之间的粘合力小,成型鼓定型充气后胎体帘线与胶料之间轻微分离,在成型工序表现为钢丝帘线轴向突出,采用X光测试成品轮胎钢丝帘线排布情况如图8所示。

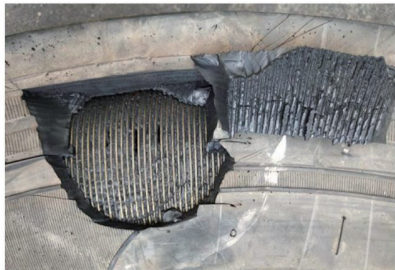
图9 轮胎使用中后期肩空现象

胎体钢丝帘线起筋轮胎在使用前期表现与正常轮胎相当,中后期易出现肩空现象(见图9),导致轮胎的使用寿命缩短,完磨率降低。

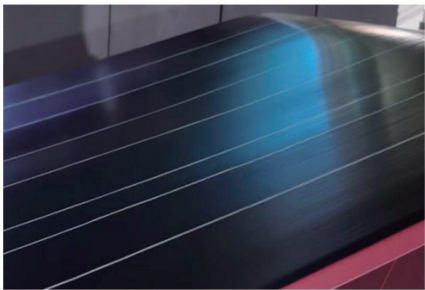
图10 改进后帘布压延情况

通过优化胎体胶配方,提高了钢丝帘线与胶料之间的粘合性能,显著改善了帘布的压延质量(见图10)。

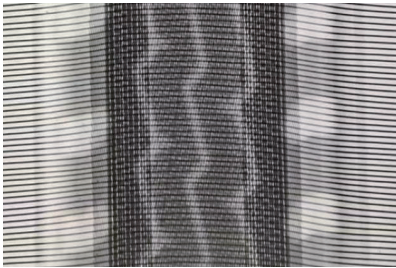
图11 改进后钢丝帘线排布情况

采用X光测试改进后成品轮胎钢丝帘线排布情况如图11所示。

从图11可以看出,调整后成品轮胎钢丝帘线排布较好,无明显疏密不均现象。

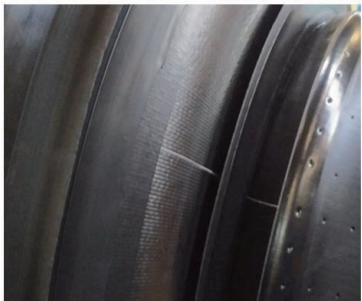
图12 胎体起筋改善

通过对成型工序定型高压和低压、缩鼓速度以及填充胶压合压力等的调整,减小了胎里内压力和胎体伸张,改善了中鼓定型后胎体钢丝帘线起筋现象,见图12。

成型工艺从以下方面进行优化:(1)主鼓与胎体贴合时,调整贴合速度和模板供料速度,控制胎体拉伸率不大于5%;(2)适当降低成型充气时的充气高压和低压,高压由(0.40±0.05) MPa调整为(0.35±0.05) MPa,低压由(0.12±0.01) MPa调整为(0.10±0.01) MPa,降低胎里内压,减小胎体的膨胀率;(3)适当提高成型鼓缩鼓速度,匹配定型充气压力,减小胎体的拉伸;(4)适当减小填充胶压合压力,由(0.35±0.05) MPa调整为(0.30±0.05) MPa;(5)成型工序冠部压合完成后,胎侧反包前,不再拉平宽。
