# 66×44.00—25 沙漠轮胎径向裂口的有限元分析

**摘要:**利用有限元方法分析 66×44.00—25 沙漠轮胎径向裂口的产生原因,并提出改进措施。结果表明,充气压力低,胎肩应力大及沙漠光照强、温差大的使用环境是造成沙漠轮胎早期径向裂口的主要原因,通过调整胎体和缓冲层帘线角度,优化胎冠和胎侧胶的防护性,从而提高胶料的耐屈挠和耐老化性能,可以解决 66×44.00—25 沙漠轮胎早期径向裂口的问题。

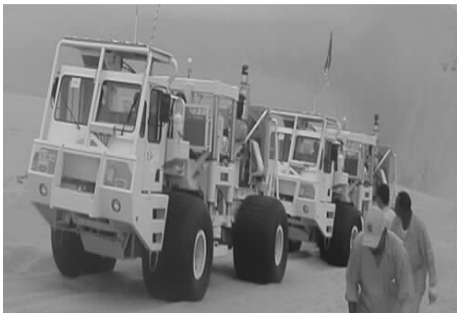
图 1 勘探车用沙漠轮胎

66×44.00—25 沙漠轮胎安装在勘探车上,作业环境大部分为沙漠(见图 1),在使用过程中为增大接地面积、提高抓着力,长时间低充气压力状态下使用。轮胎使用一段时间后出现径向裂口问题(见图 2)。

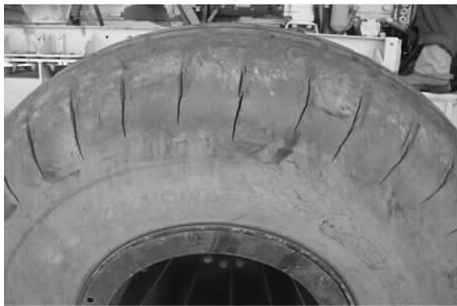
图 2 沙漠轮胎径向裂口

沙漠轮胎有其特殊使用环境及使用工况,沙漠路况为松软、起伏不定的沙丘,车辆行驶在此种环境中,大部分时间处于驱动状态,且长时间处于上坡、下坡及多转弯状态,对轮胎造成较大影响,特别是上胎侧区域,处于强拉伸状态。为了提高抓着力,沙漠轮胎通常会降低充气压力,使垂直刚度减小,胎侧拉伸会更大;同时沙漠环境光照强烈,昼夜温差大,橡胶老化快。因此,在高负荷、低充气压力和强扭转变形持续作用下,橡胶老化后表现为胎肩、胎侧径向开裂,严重时导致胎体骨架材料断裂,轮胎失效。

(1)使用过程中尽量提高充气压力,增大轮胎刚性;通过调整胎体和缓冲层帘线角度,约束轮胎的变形,减少轮胎运行过程中胎肩部位的“褶皱”,延缓轮胎径向裂口的产生。

(2)优化胎冠和胎侧胶的防护体系。一是针对沙漠地区昼夜温差较大的特点,采用合理碳分布的进口防护蜡以提高胶料的全天候抗臭氧老化性能;二是并用长效防老剂,提高轮胎长期使用后的防护性能。

(3)采用优质天然橡胶并用耐屈挠性能优异的顺丁橡胶,优化胶料的填充体系,提高胎冠和胎侧胶料的耐屈挠性能,减少轮胎在低充气压力运行过程中造成的肩部屈挠裂口。

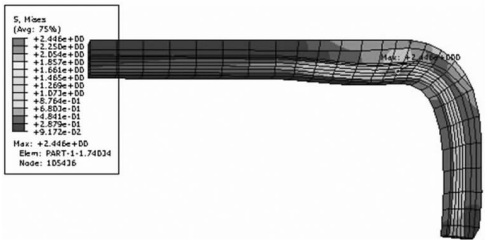
图 3 轮胎受力分布

模拟轮胎的实际使用情况,在充气压力为 50 kPa,负荷为 8 500 kg 试验条件下,对轮胎受力和接地印痕形状及压力分布进行模拟仿真。

轮胎受力分布如图 3 所示。由图 3 可以看出,在试验条件下,胎肩处的最大受力为 2.446 MPa。
