全钢载重子午线轮胎内衬层气泡产生原因分析及解决措施

摘要:从人员操作、生产设备、胶料性能和生产工艺等方面,分析全钢载重子午线轮胎内衬层气泡产生原因,并提出相应解决措施。通过改变压辊材质,优化压力参数和挤出生产参数,界定压延机温度和物料存放区域,增大挤出供胶压力和过渡层与气密层贴合角度,调整过渡层与气密层收缩率,加强终炼胶门尼粘度控制及重新设计异形组合压辊,内衬层层间气泡问题得到了有效解决,大幅减少了成品轮胎脱层、胎里气泡和X光检测气泡等问题,提高了轮胎整体性能。

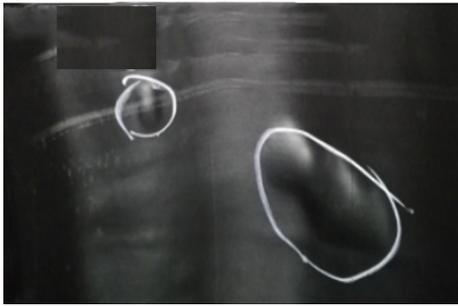
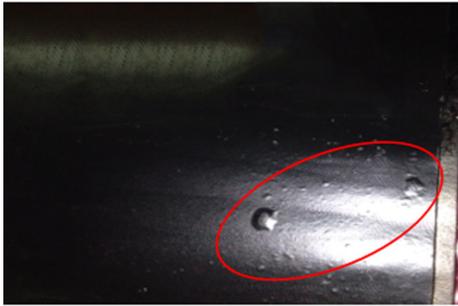
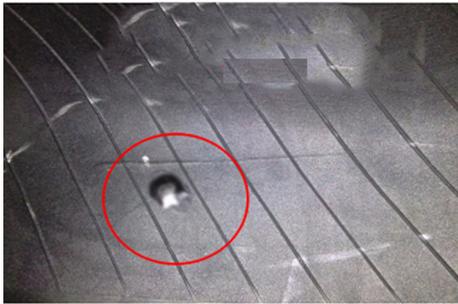
图1 轮胎胎里气泡问题

(1)位置:在内衬层边部75 mm内,为复合部件层间气泡。

(2)气泡大小:气泡直径为2~40 mm不等。

(3)气泡变化:内衬层卷取时气泡不明显,2 h后出现,伴随停放时间的延长,气泡直径不断增大,约36 h后停止。

(a) 胎坯胎里

(b) 内衬层层间

(c) 成品轮胎胎里

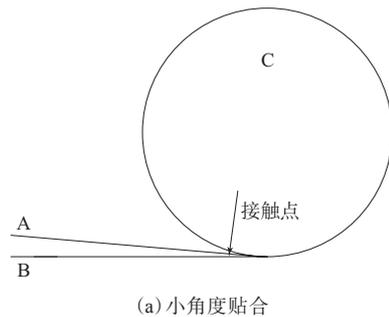
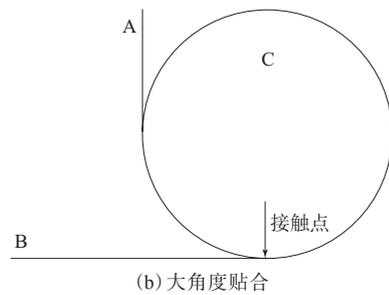
图2 过渡层与气密层贴合角度示意

过渡层与气密层贴合角度影响复合部件贴合质量。检测发现,过渡层与气密层贴合角度小于 40° 易出现贴合气泡问题,而大角度贴合过渡层与气密层,接触与压合同步,在一定压力状态下贴合能够有效消除气泡问题,如图2所示。

(a) 小角度贴合

(b) 大角度贴合

A—气密层;B—过渡层;C—压辊。

攻关小组联合设备部对过渡层与气密层贴合角度进行调整,由 35° 增大至 90° ,有效规避了两部件先接触再压合的生产状态,提升了内衬层部件生产合格率,如图3所示。

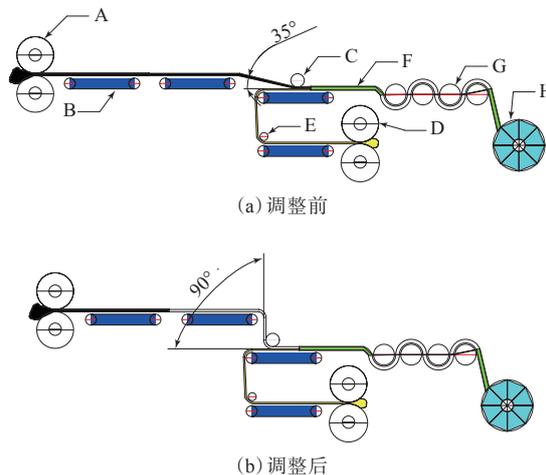
图3 过渡层与气密层贴合角度调整前后生产线示意
A—过渡层压延机;B—输送带;C—复合压辊;D—气密层压延机;
E—速度调节辊;F—内衬层复合剂;G—冷却辊;H—卷取工位。

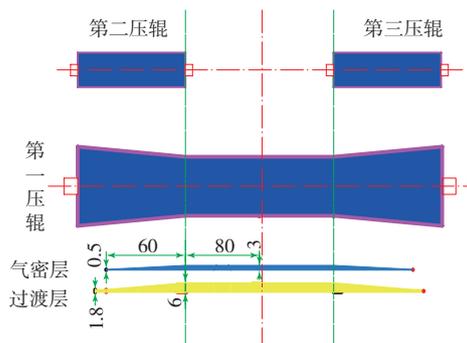
图4 异形组合压辊的设计思路

根据各规格内衬层外形尺寸统计,重新设计了一套组合压辊。组合压辊分为3个部分,第一压辊为异形压辊,压辊整体形态是根据部件厚度变化趋势专门设计的,与部件外形尺寸匹配度较高,可保证部件各部位均匀受力,提升内衬层复合部

件边部的压合效果;第二、三压辊为海绵短压辊,具有一定的倾斜角度,部件通过第一压辊压合后,基本可保证贴合密实,但受部件外形所限,为防止边部压力不足,通过第二、三压辊强化复合内衬层部件边部的贴合质量,可有效避免内衬层贴合气泡的出现,设计思路及实际应用分别如图4和5所示。
